Oppdragsrapport nr. 256/2009

A.359. Røros
Hjortkapellet
Tilstandsbeskrivelse, farge- og
bygningssarkeologiske undersøkelser
og anbefalte tiltak
Korrigert versjon 1.8.2012

Dato: 18.1.2009
Til: Røros kommune v/kulturminneforvalteren
Kopi: Riksantikvaren, Sør- Trøndelag fylkeskommune, kulturminneavdelingen
Fra: NIKU v/ Jon Brønne, malerikonservator/seniorforsker
Emne: A.359. Røros. Hjortkapellet. Tilstandsbeskrivelse, farge- og bygningsarkeologiske undersøkelser og forslag til tiltak

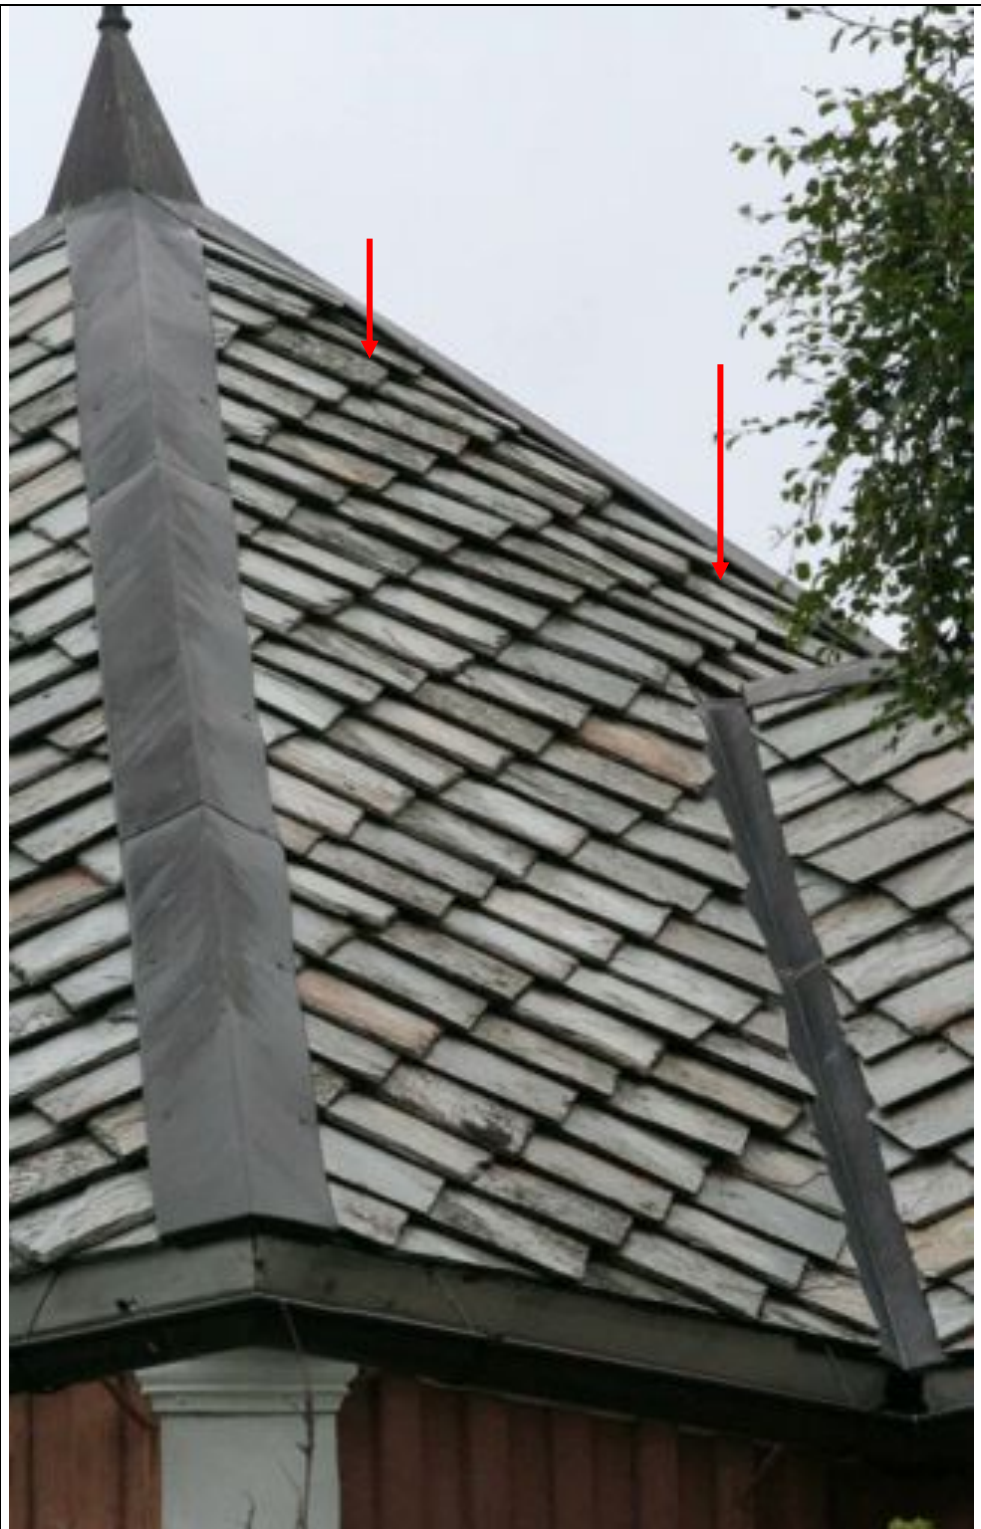
Røros. Hjortkapellet. Hovedtak nord, østdelen. Området mellom de to pilene bør ettersees, idet det ser ut til at skiferen i dette området kan ligge ustabil, slik at skiferen kan knekke ved ytre påkjenninger.

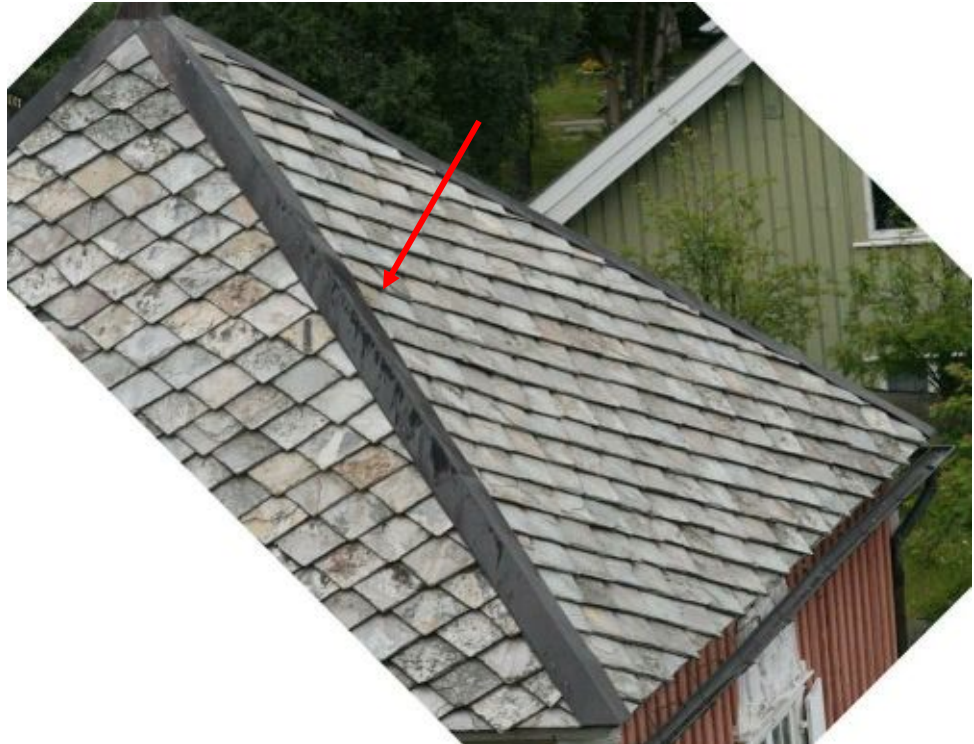
Røros. Hjortkappellet. Hovedtak syd. Stabiliteten til skiferen omkring det partiet som er merket bør sjekkes.

Det er behov for utskifting og supplering av ødelagt og manglende skifer. Dette bør gjøres før det oppstår lekkasjer. Den nye skiferen som legges som erstatning for den som byttes, må være av samme type og farge som den eksisterende. For å skifte ødelagt skifer, må eksisterende skifer demonteres ovenfra og nedover til de skadete skifrene. Hvis den nåværende skiferen er lagt profesjonelt, er den sortert slik at skifer med samme tykkelse ligger i samme horisontale rader oppover. Det er derfor viktig å merke skiferen ved nedtaking, slik at den blir lagt tilbake på samme sted. Merk skiferen på baksiden. Skiferen skal festes med galvanisert eller rustfri spiker. Det er viktig at ikke spikrene slås for lang inn, slik at skiferen blir liggende fast. Etter festing skal det være mulig å bevege skiferen forsiktig sideveis.

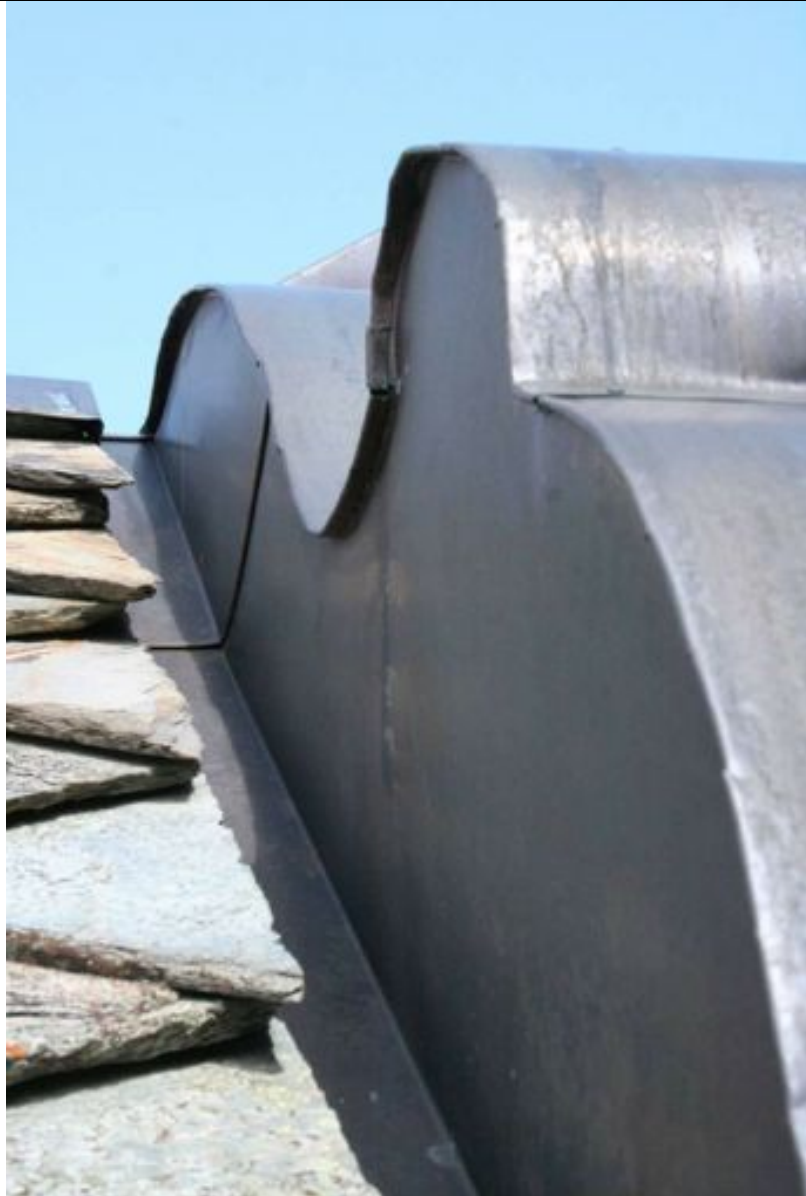
Beslag og innkledning av kobber, gavlfeltet over døra. Beslaget er ikke loddet sammen, men sammenføyet med popnagler. Se rød pil.

Samme beslag som bildet over. Beslaget er forholdsvis grovt tilpasset.

Innfestingen av vindfløyen, overgangen mellom alle takflatene, gradrennene og det store skårne relieffet over døren er kledd med kobberplater. Tilpassing og bukking er forholdsvis grovt utført. På nordveggen er beslaget feilmontert slik at vann renner ned på forsiden av det skårne relieffet og skader dette unødige.

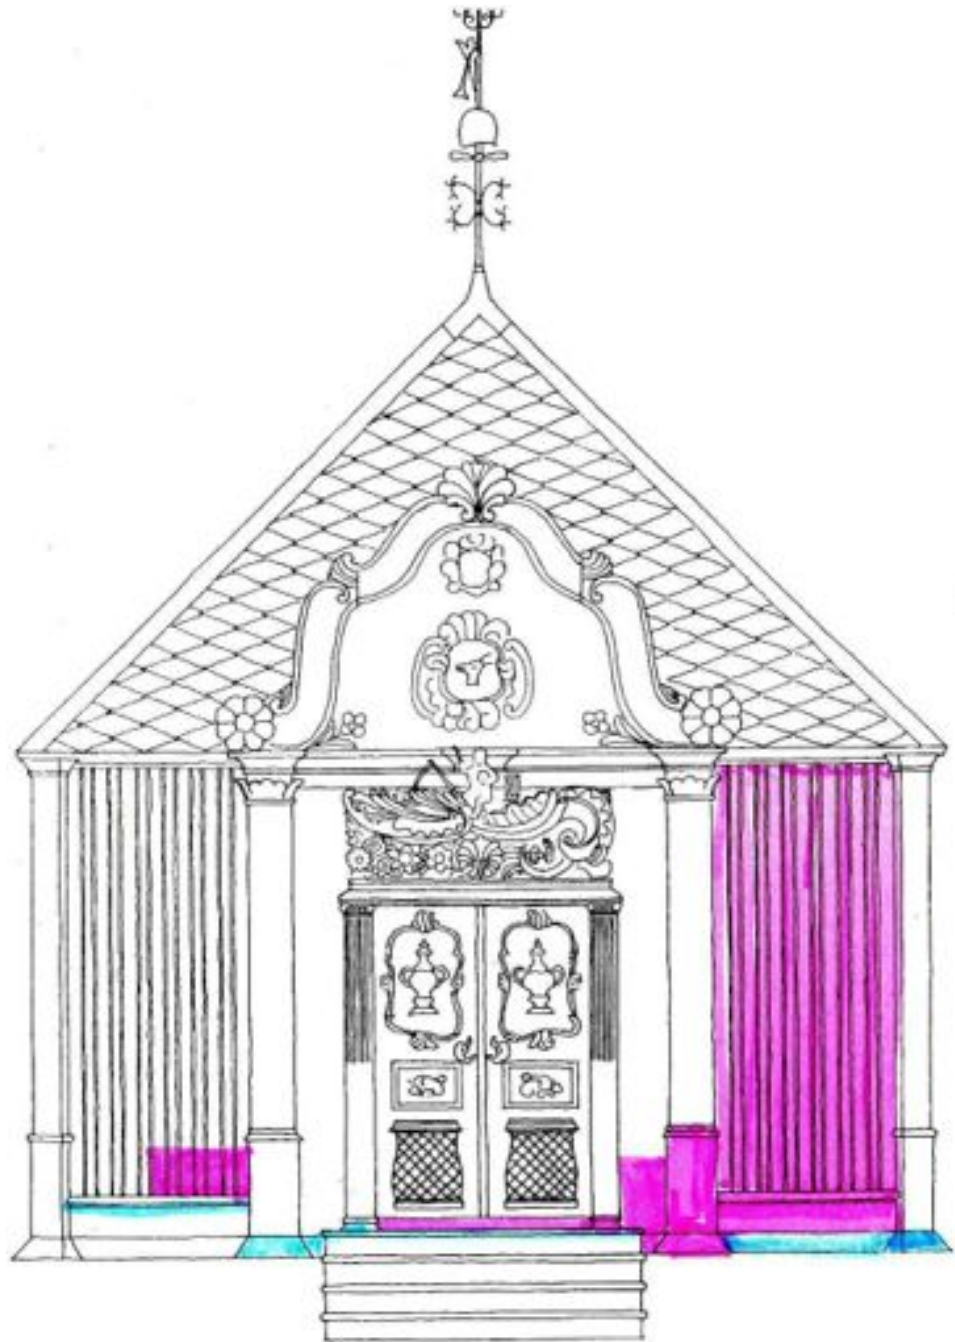
Røros. Hjortkapellet. Nordveggen. De partiene som er merket med rødt har ny panel fra 1991. I de områdene som er merket med blått er områder hvor NIKU har registrert råteskader i treverket. Oppmåling: Eli Tronæs i 1967. Originaltegning, NTNU.

Løse panelbord etterspikres. Det må kun benyttes smidde spiker til festing av panelet. Eventuelt skader i panelbordene bøtes inn med innfelling. Form og materialer skal være som de delene som erstattes av nye deler. Overflaten skrapes, rengjøres, kvistlakkes, grunnes og males i opprinnelig farge med linoljemaling. (Se egen anvisning under avsnittet om maling.)

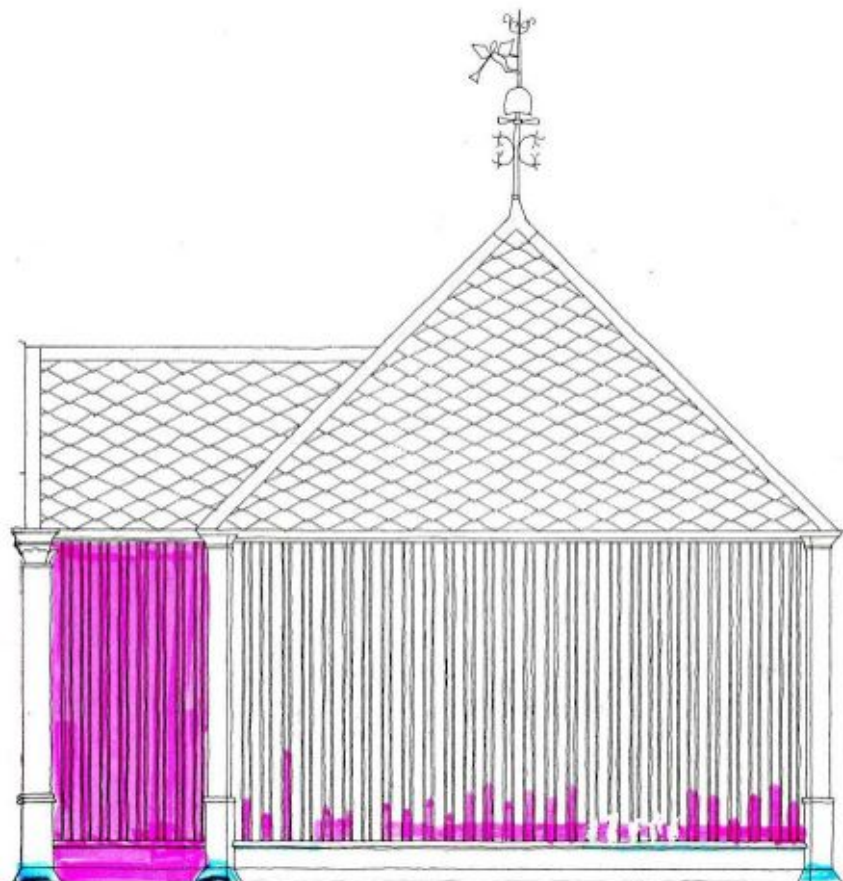
Røros. Hjortekapellet. Vestfasaden. De partiene som er merket med rødt har ny panel fra 1991. I de områdene som er merket med blått er områder hvor NIKU har registrert råteskader i treverket. Oppmåling: Eli Tronæs i 1967. Originaltegning, NTNU.

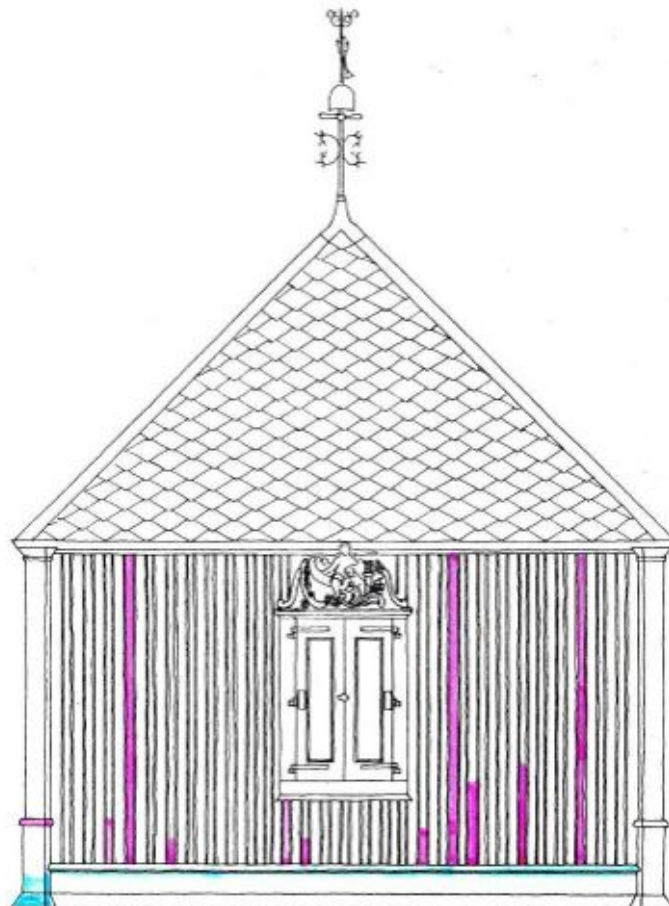
Røros. Hjortkapellet. Sydfasaden. De partiene som er merket med rødt har ny panel fra 1991. I de områdene som er merket med blått er områder hvor NIKU har registrert råteskader i treverket. Oppmåling: Eli Tronæs i 1967. Originaltegning, NTNU.

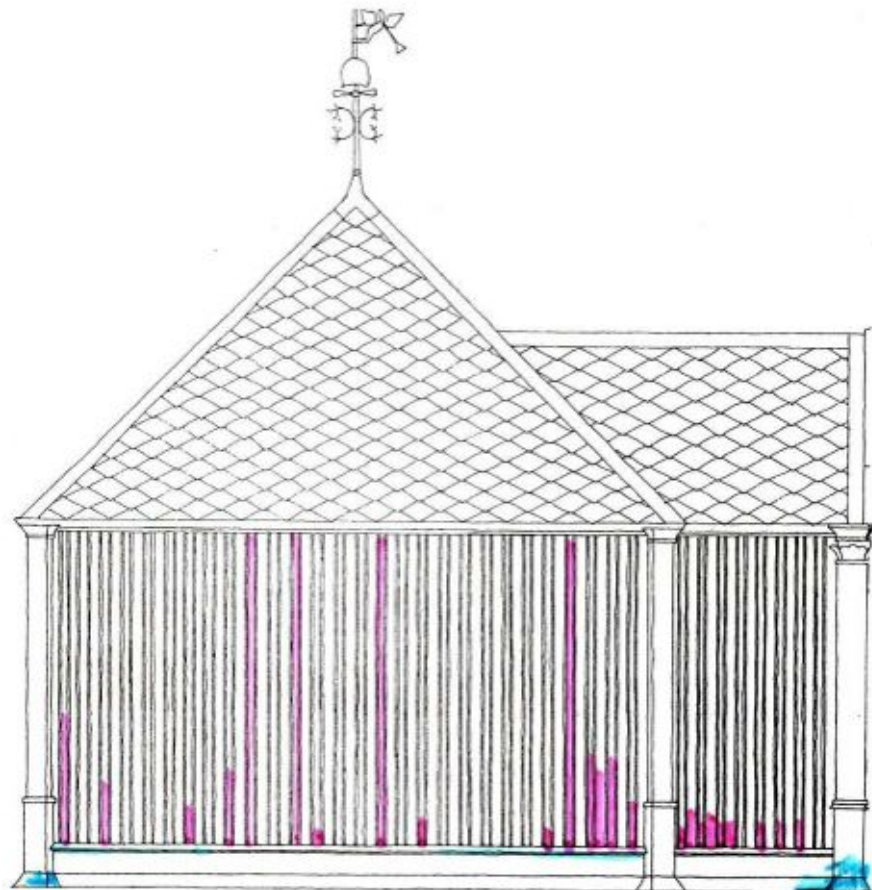
Røros. Hjortkapellet. Østfasaden. De partiene som er merket med rødt har ny panel fra 1991. I de områdene som er merket med blått er områder hvor NIKU har registrert råteskader i treverket. Oppmåling: Eli Tronæs i 1967. Originaltegning, NTNU.

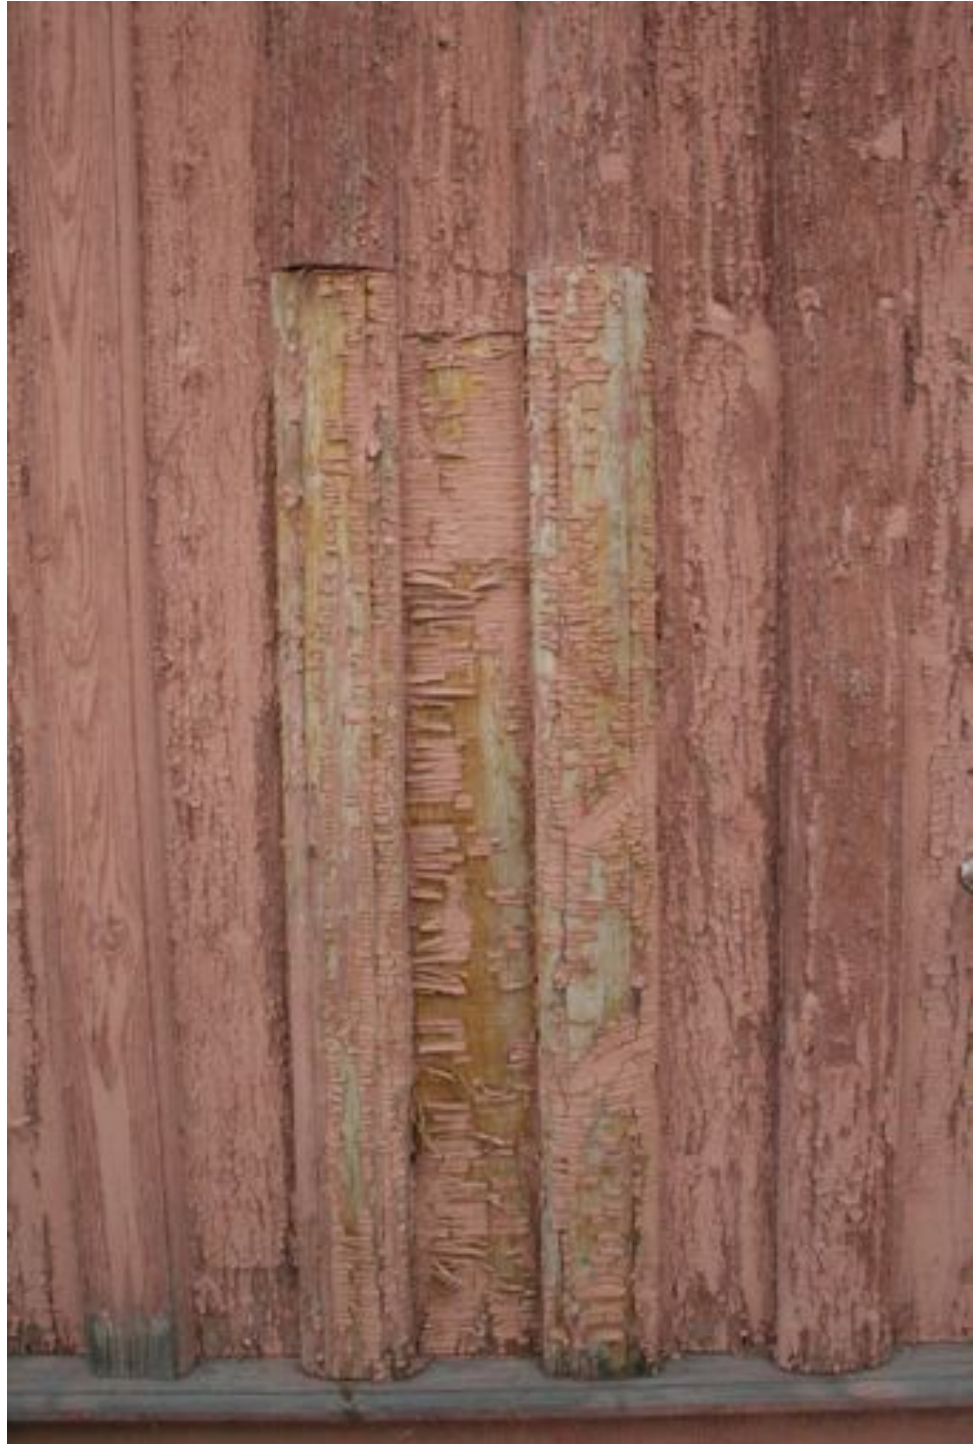
Panel og fotlist er i god stand. Det er noen panelbord som er løse. Det er til dels store skader i malingslagene. Skadene er størst på østveggen. Det er store opp- og avskallinger, sprekker og riss i malingslagene. I tillegg er malingsoverflaten bleket og fargen er endret siden påføring.

Panel på østveggen. Store skader i malingslagene. Skadene har oppstått både på det opprinnelige og det nye panelet.

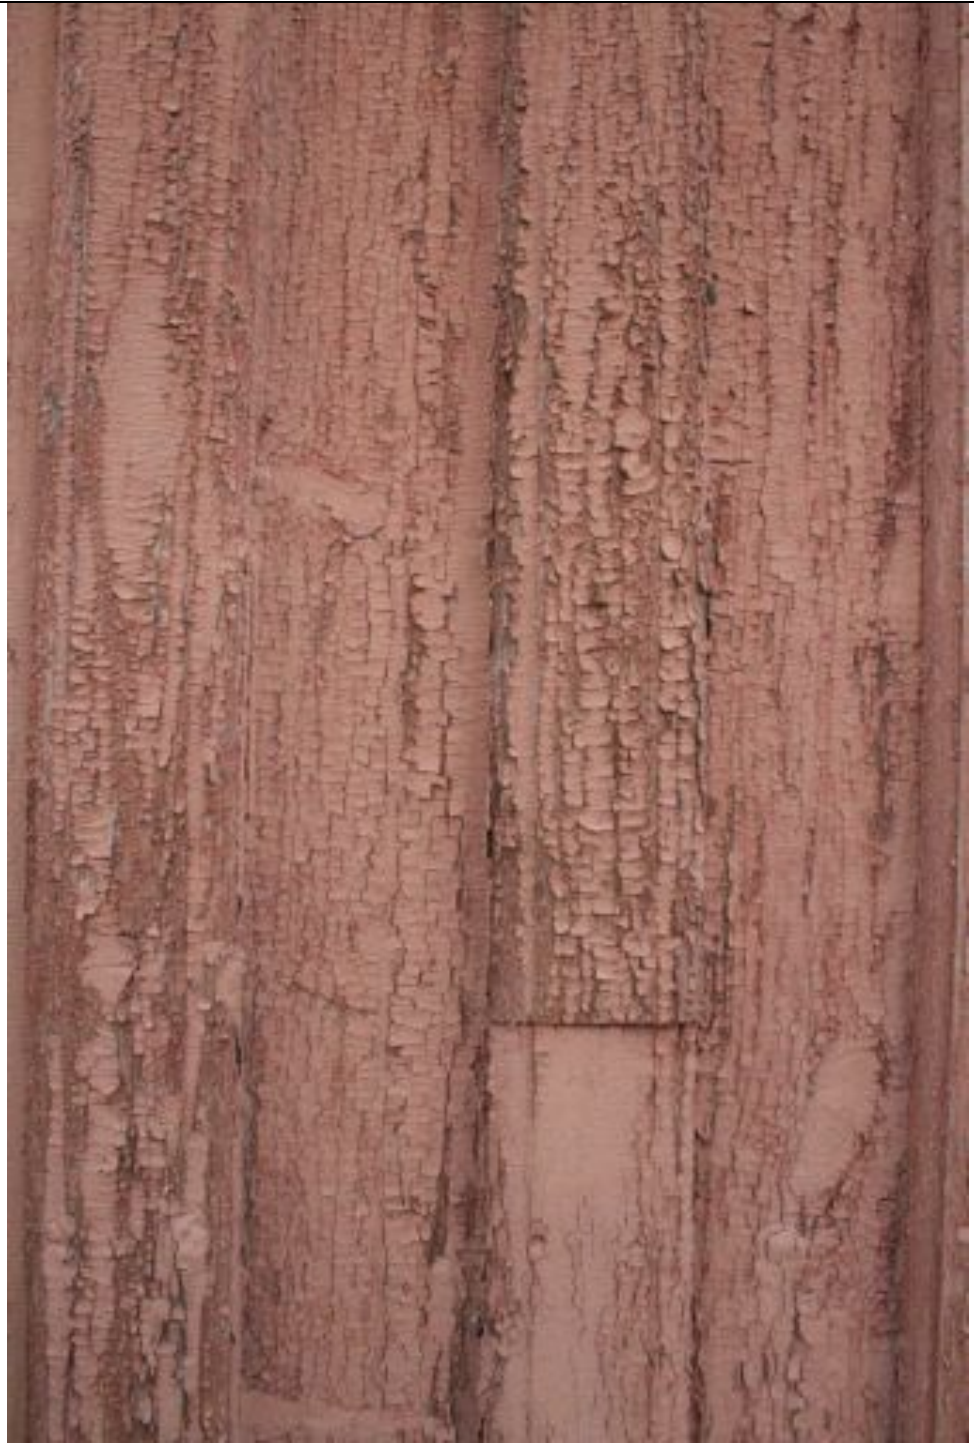
Panel på østveggen. Store skader i malingslagene. Skadene har oppstått både på det opprinnelige og det nye panelet.

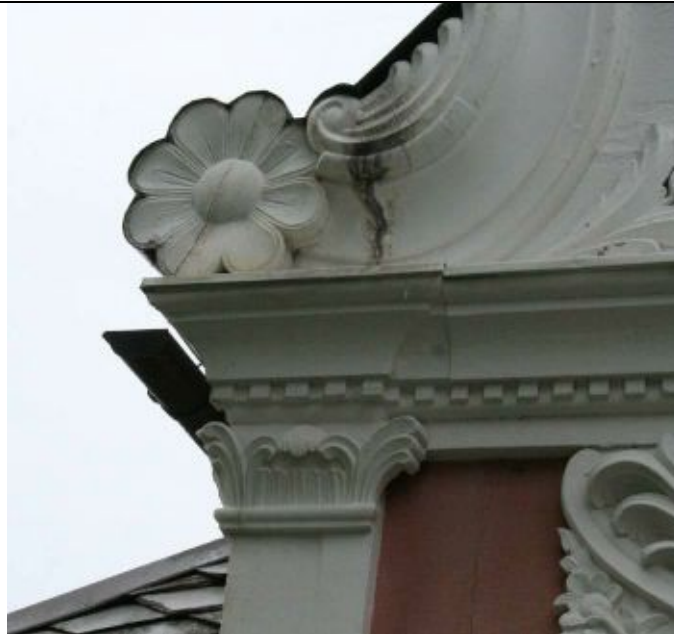
Detalj av øverste del av pilasteren i nordøsthjørnet, gesimsen og nedre avslutning av den skårne dekoren i gavlfeltet. Legg merke til at beslaget på dette stedet på begge sider av gavlfeltet er lagt feil, slik at vann renner ned på forsiden og skader dekoren, istedenfor ned på baksiden i skottrenne som ligger bak dekorfeltet.

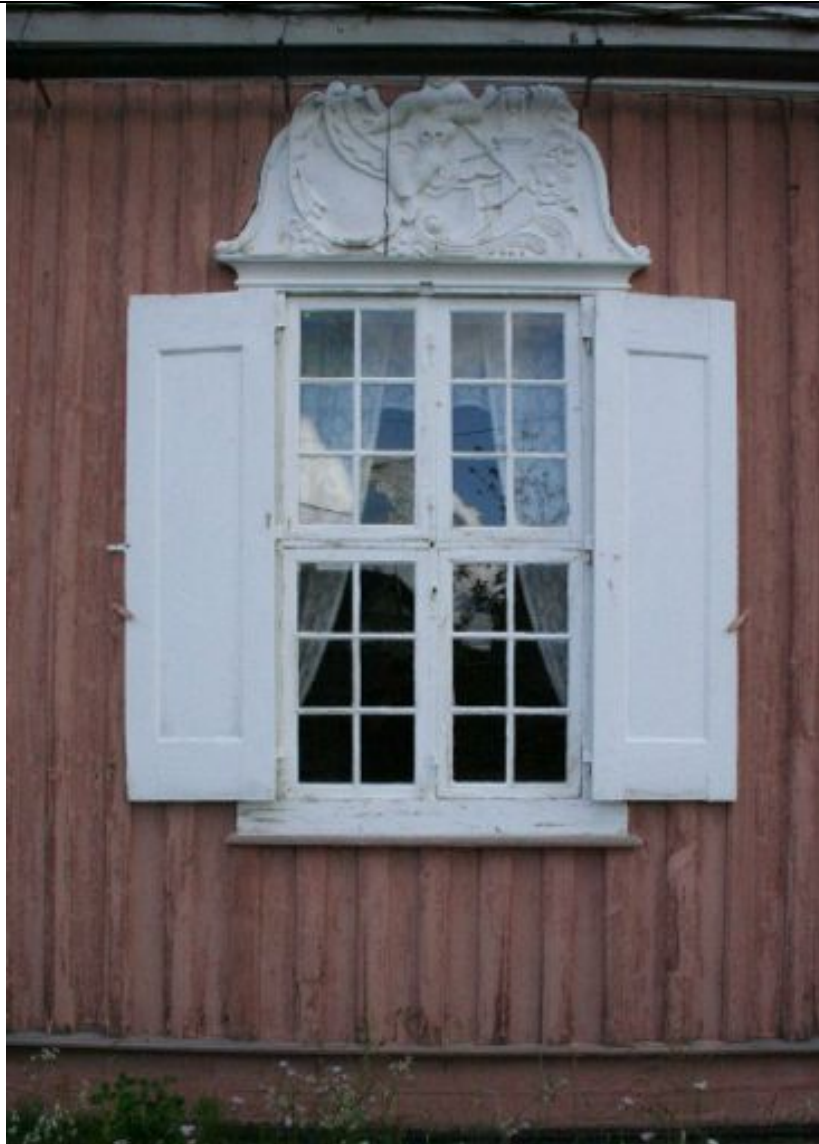
Vinduet mot syd med vinduslemmene oppslått. Utsparing i overgerikten for å kunne hekte av øverste ramme, viser at vindu og gerikter er opprinnelige.

God. Ingen påviselige råteskader i karmen eller rammene. Kitting og kittfalsler er dårlige. Malingen er avslitt og har opp- og avskallinger.

Rammene tas ut og gis full reparasjon av vindushåndverker. Det betyr at glasset tas ut, evt. skadete partier i rammene og sprosset utbedres ved innbøting. Rammene skrapes og kvistlakkes og glasset legges inn i nye kittputer og kittes opp. Rammene grunnes og males i opprinnelige farger og materialer. Arbeidsbeskrivelsene utarbeidet for vindusarbeidene på kirka legges til grunn for utførelsen av dette arbeidet.

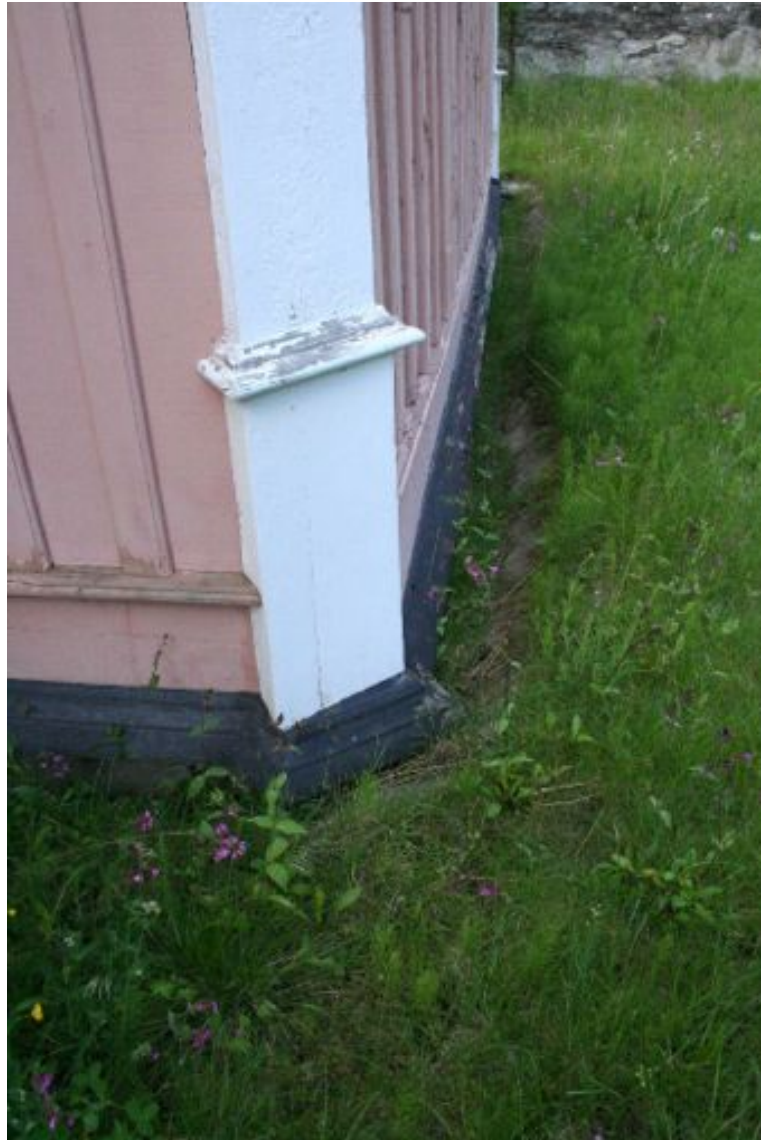
Terrenget rundt nordvestre pilaster på kapellrommet. Rundt pilasterbasen og langs veggen var det opprinnelig(?) en dreneringsrenne, denne er nå helt gjengrodd og ødelagt. Terrenget har ”vokst” over overkanten av de profilerte basene til pilastrene. Det er råteskader i sokkellist og pilaster.

Nåværende terrengheving er meget skadelig for bygningen. Terrenghevingen kombinert med fukt og snø forårsaker at det renner vann inn i gravkjelleren, og forårsaker råteskader i svill, sokkellist, panel og pilastrer.

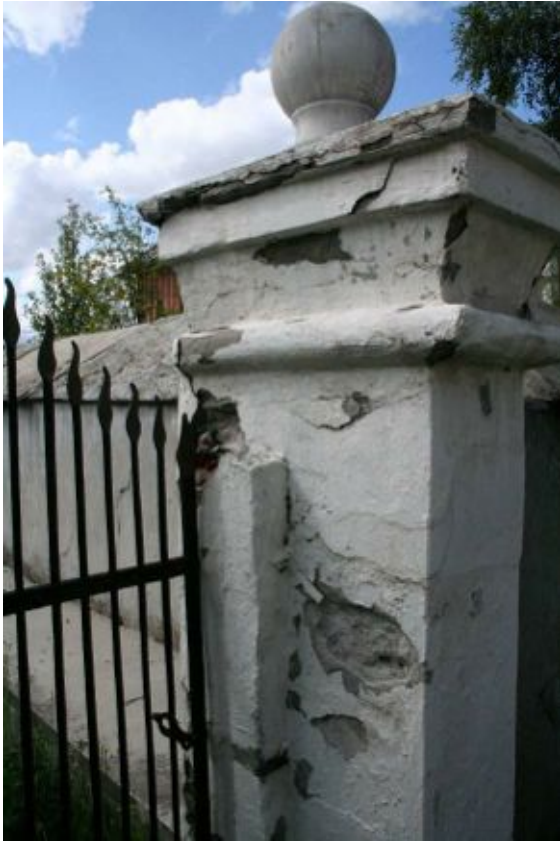
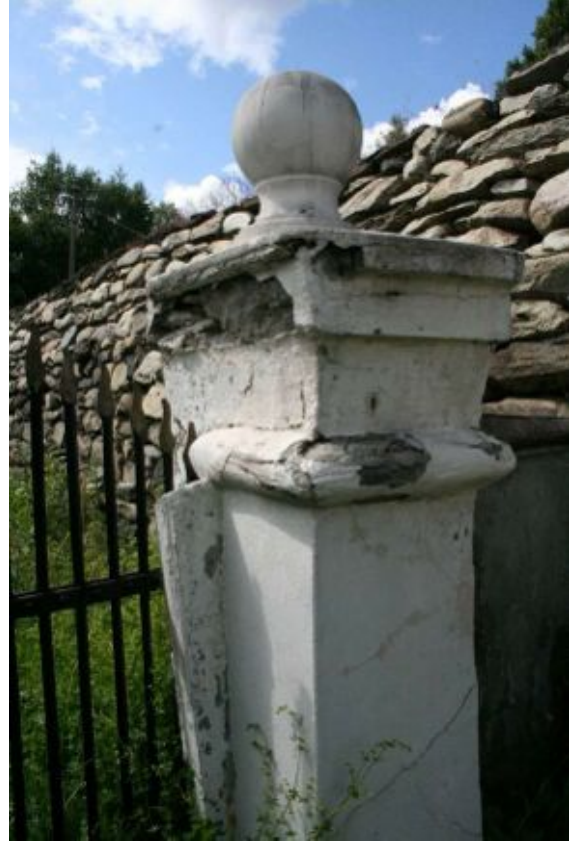
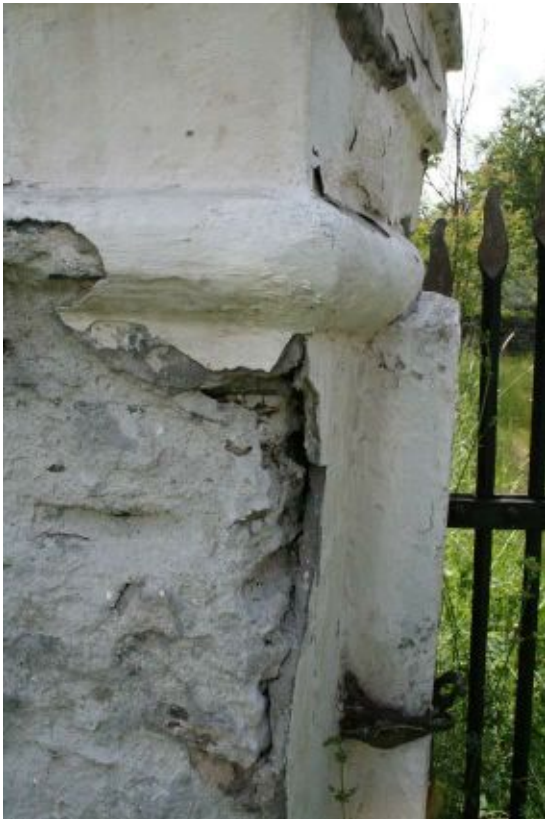
Som det vil fremgå av bildene er forfallet stort både på murverk og smijern. Skadene på murverket er en kombinasjon av mangel på vedlikehold og reparasjoner med sementmørtel gjennom 1900- tallet.

Detalj av skader på tre av portstolpene.

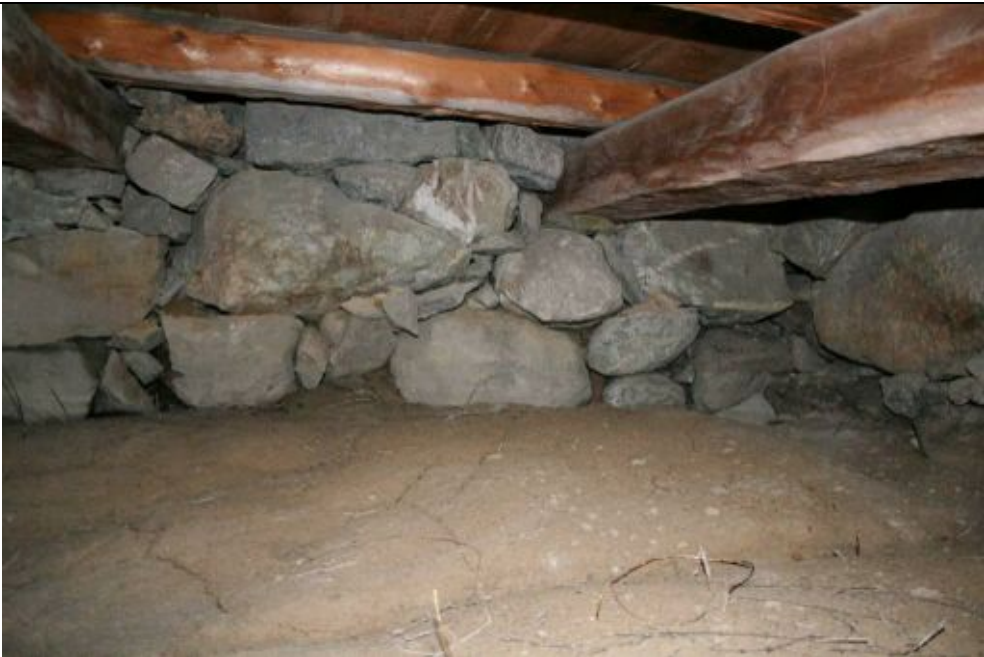
<p>Gravkjelleren med en av sammensynkningene i sanden som trolig markerer kanten av en kollapset kiste.</p>

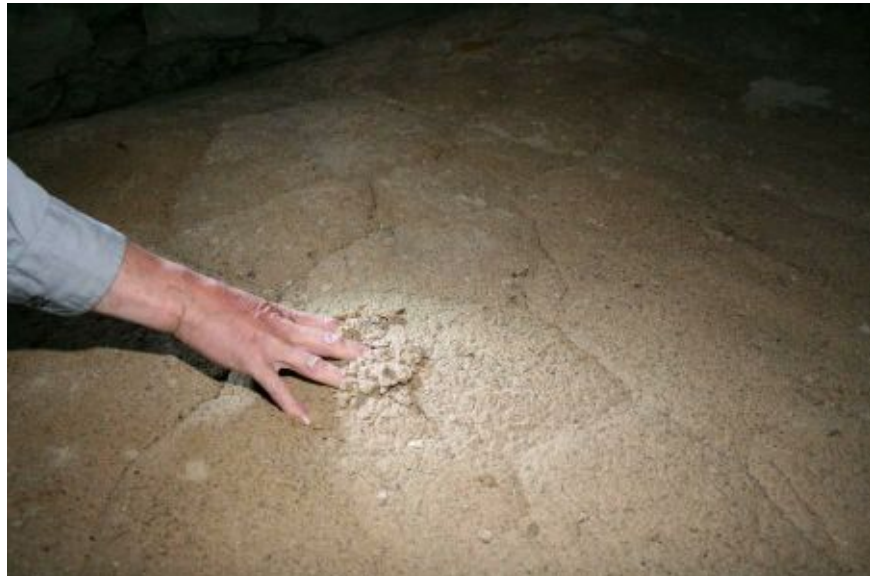
Sanden har meget høyt fuktinnhold.
