Irgensepitafiet i Røros kirke

Jørgen Solstad

Solstad, J. 2002. Irgensepitafiet i Røros kirke. – NIKU publikasjoner 118: 1-28.

Irgensepitafiet fra Røros kirke ble hentet inn og behandlet ved NIKUs atelier i Oslo i perioden 1998-2001. Maleriet er utført i olje på lerret og viser bergverksdirektør Johannes Irgens og frue Elisabeth Arnisæus Irgens. Maleriet er etter all sannsynlighet utført rundt 1670. Det er flere ting som taler for at bildet opprinnelig er bestilt og malt i Nederland eller Tyskland, men har lite av sitt originale uttrykk bevart grunnet sekundære endringer i form av overmalinger og formatsendringer. Maleriet ble opprinnelig bestilt til og hengt opp i den gamle kirken på Røros, men ble flyttet til dagens kirke i 1784. Alt tyder på at portrettet har hatt samme plassering siden da. Irgensepitafiet har ikke tidligere vært behandlet av malerikonserverator, men det har i lang tid vært innrapportert til antikvariske myndigheter bekymring om dets tilstand og ønsker om behandling. Behandlingen av bildet har i hovedsak dreid seg om å fastlegge løs maling, lappe alle hull og rifter, planere bukler og deformasjoner, rense overflaten for smuss og mørknet ferniss samt kitte og r

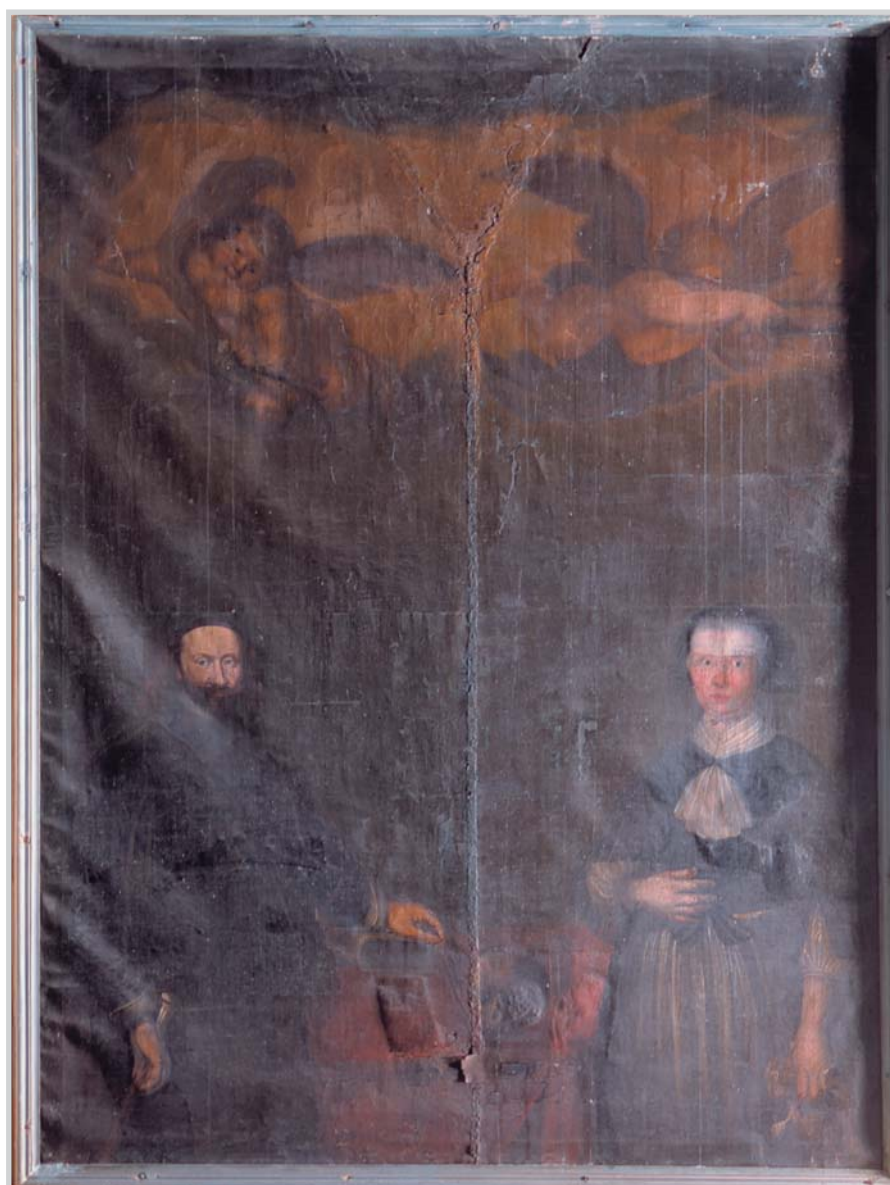
Figur 1. Irgensepitafiet i Røros kirke før behandling. Bildet er tatt i sidelys, og man ser tydelig deformasjoner og skader i lerretet. I tillegg gjør det meget nedbrutte og mørke ferdslaget det vanskelig å "lese" og forstå maleriet. Maleriet er her ikke tatt ut av transportkassen, og den blåmalte pynterammen sitter fortsatt på. Foto Birger R. Lindstad.

Konserveringstilstanden må betraktes som generelt dårlig. Blindrammen er i meget dårlig stand. Alle sammenføyninger er brukket eller gått opp. Materialene har slått seg, og konstruksjonen gir generelt dårlig støtte for lerretet. Tilstanden for selve lerretet er på den annen side relativt god, alderen tatt i betraktning. Nedre kant av lerretet (baksiden) viser vannskjolder og mørke flekker. Det er rustdannelser rundt stiftehull, revner og mangler i hjørnene og et stort antall større og mindre hull samt rifter som skyldes mekanisk skade. I tillegg har lerretet en del deformasjoner som delvis skyldes oppspenningen på blindrammen, og dels lokalt stress og mekanisk skade.

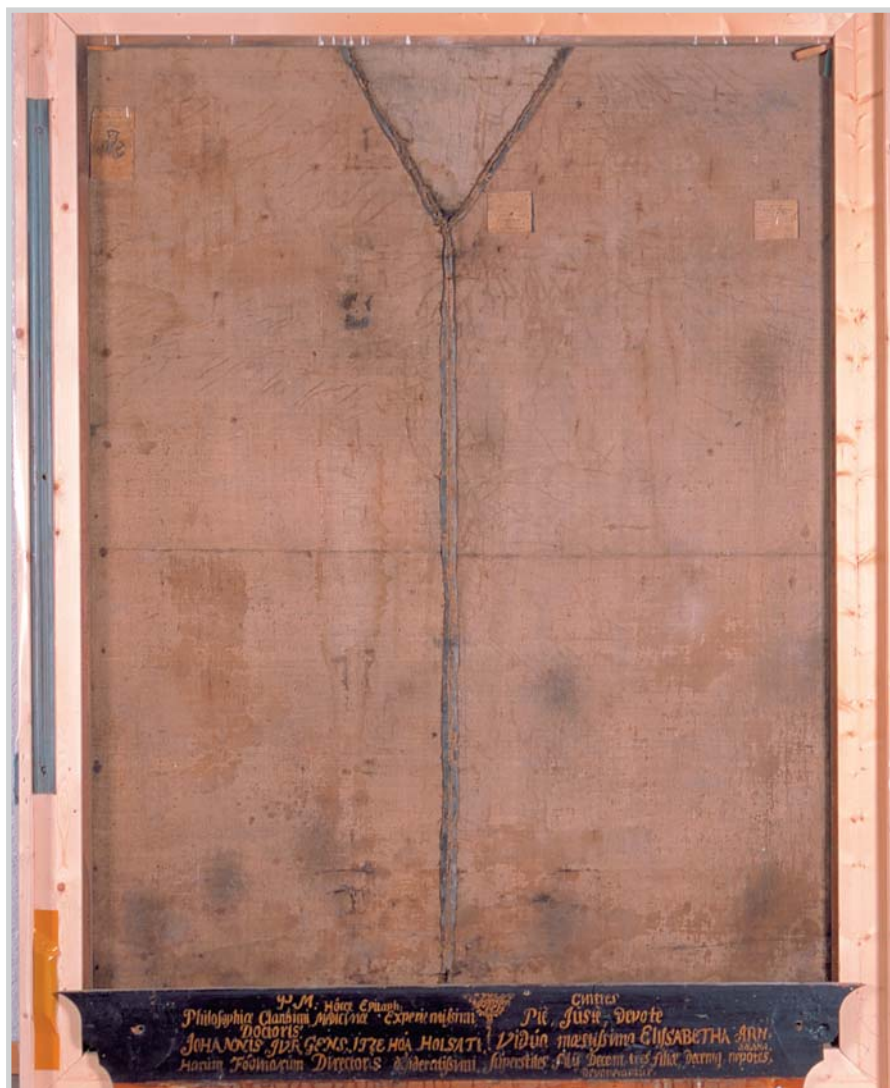
Figur 3. Irgensepitafiets bakside før behandling. Maleriet er her ikke tatt ut av transportkassen slik at den tidligere blindrammen ikke er synlig. Man ser tydelig den originale horisontale skjøten og den sekundære vertikale skjøten med det innbøtte stykket øverst. Man ser i den øvre halvdel av lerretet de tre reparasjonene som er utført med omslag til salmebøker og katekismer. Nederst sees det malte skriftfeltet. Foto Birger R. Lindstad.

På den annen side er det ingen arkivalia eller synlige spor som tyder på at maleriet har vært gjenstand for en profesjonell og omfattende behandling på 1800- og 1900-tallet. Det er i seg selv oppsiktsvekkende og sjeldent at et maleri med så høy alder har unngått behandlinger som for eksempel dublering og rensing. Mindre skader er imidlertid utbedret på Røros, med varierende kvalitet og utførelse. Tre hull eller rifter er lappet fra baksiden ved å lime stykker av kartong over skaden (figur 3). Denne kartongen stammer fra omslag til katekismer

og/eller salmebøker fra slutten av forrige århundre. Disse er klebet opp med hveteklister eller animalsk lim. På forsiden er et større hull forsøkt utbedret ved at det er klebet en moderne plast-tape over skaden (figur 3) Skadde partier i bemalingen er retusjert. Skadene er som regel ikke kittet, men retusjert rett i skaden. Maleriet er også refernissert, antagelig flere ganger. Dette ser ut å være utført *in situ*, og uten å ta bidet ut av rammen. Maleriets overflate som helhet har trolig aldri vært rensset. Noen har imidlertid «gnidd» seg igjennom mørket ferniss og skitt, lokalt i overflaten, sannsynligvis for å fremheve de portrettertes ansikter.

Pålimte biter av kartong fra tre tidligere reparasjoner ble fjernet. Disse reparasjonene var grovt og uhensiktsmessig utført med fare for fremtidig "gjennomslag" til billedsiden. Alle større og mindre hull, rifter og skader i lerretet ble sveiset med Lascaux sveisepulver og varmenål. I enkelte tilfeller ble det lagt inn løse tråder og lersbitsiter. To større hull ble i tillegg forsterket med tynn nylon gas, festet med Beva 371 film. Alle markante og lokale deformasjoner, bukler og bretter ble utbedret med forsiktig bruk av fuktighet og press.

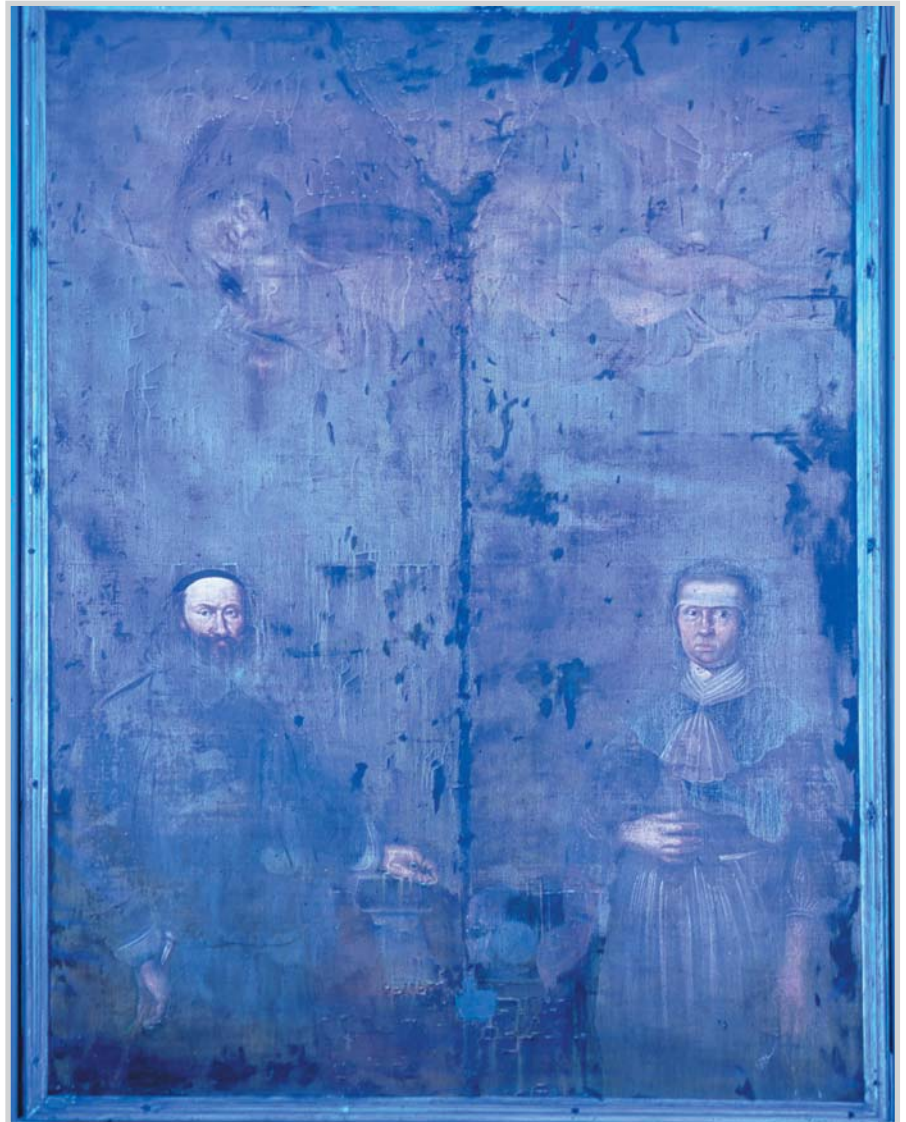
Under UV-lys fremsto epitafiet med en melkeaktig, gulgrønn fluoresens, noe som er karakteristisk for en nedbrutt, naturlig harpiksfernis. Mørke områder i overflaten indikerte overmalinger og retusjer. Dette var fremtredende rundt alle kanter, over skjøten midt i bildet, i forbindelse med skader, hull og rifter og i Johannes' hår. Fernissen ser ut til å ha vært påført rikelig, og mens bildet har hengt eller stått, da det er tydelige spor etter reining. Det sees ingen fluoresens i de portrettertes ansikter da fernissen her er fjernet. Dette har sannsynlig sammenheng med forsøk på å vaske eller rense maleriet i disse områdene.

Figur 4. Irgensepitafiet fotografert i UV-lys før behandling. Man ser her tydelig maleriets lag med ferniss som fremstår som gulgrønn fluorescens. Legg merke til at denne fluorescensen er mindre fremtredende i maleriets nedre del og i de portrettertes ansikter. Dette viser at fernissen er fjernet eller vasket av i disse områdene. Vi ser også tydelige spor av at fernissen har rent. Dette tyder på at bildet har blitt fernissert stående, antagelig in situ. Legg også merke til de mørke og sorte områdene. Dette er partier med avskallinger og retusjer/overmaling. Foto Birger R. Lindstad.

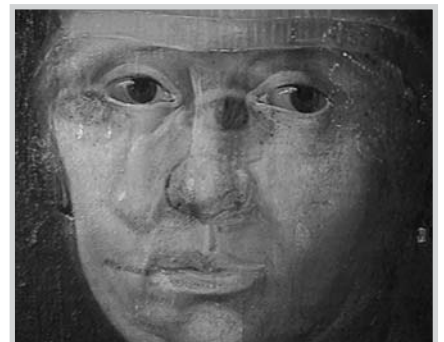
Figur 5. Detalj av Elisabeths hode tatt med et infrarødt sensitivt-kamera. Vi ser her den opprinnelige utforming av hennes ansikt til venstre for midten. Foto Jørgen Solstad.

IR-undersøkelsen avdekket flere bemerkelsesverdige ting. For det første viste den tydelig at Elisabeth er sekundært utført. Under dagens Elisabeth sees tydelig deler av det som må være den opprinnelige kvinneskikkelsen. Hun har andre ansiktstrekk, annen positur, klesdrakt og smykker. Den opprinnelige kvinnen står med sin høyre hånd lent på bordkanten, og sin venstre foran brystet, mens hun holder noe som ser ut til å være en blomst. Videre sees noe som bare kan tolkes som skrift på den svakt rombeformete gjenstanden på bordet, samt en kuleformet gjenstand under hodeskallen.

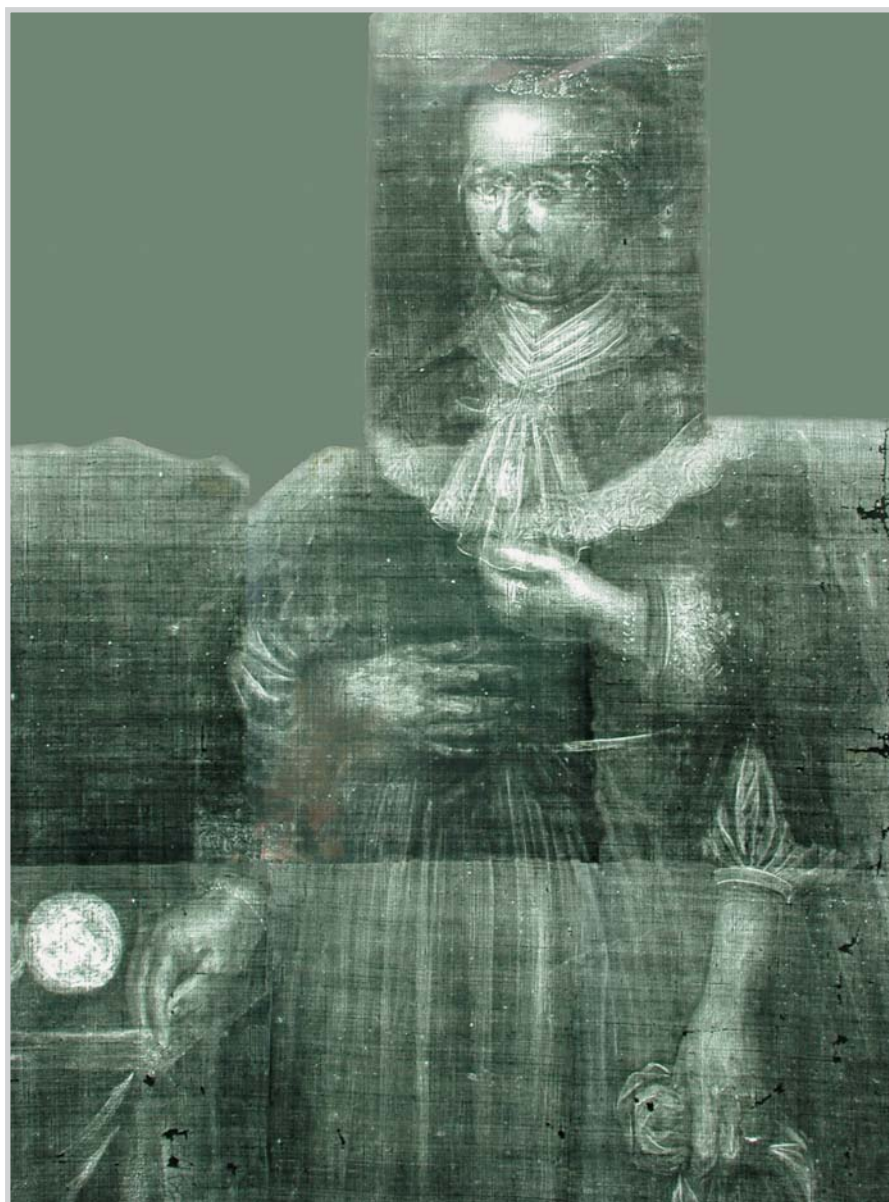
Figur 6. Røntgenopptak av Elisabeth. Legg merke til den opprinnelige urformingen av hennes positur og hender. Opprinnelig lener hun sin høyre hånd på bordkanten og sin venstre foran brystet. Man skimter her også den lyserøde blomten (nellik?) hun holder i sin venstre hånd. Den karminrøde børstenelliken er et symbol på Kristi lidelse og figurerer som kjærlighetspant på forlovelsesbilder fra renessansen. Legg også merke til den kuleformete gjenstanden på bordet som i dag er overmalt av hodeskallen. En sikker tolkning av denne er ikke foretatt, kan det være et garnnøste eller et eple? Foto Anne T. Winterthun.

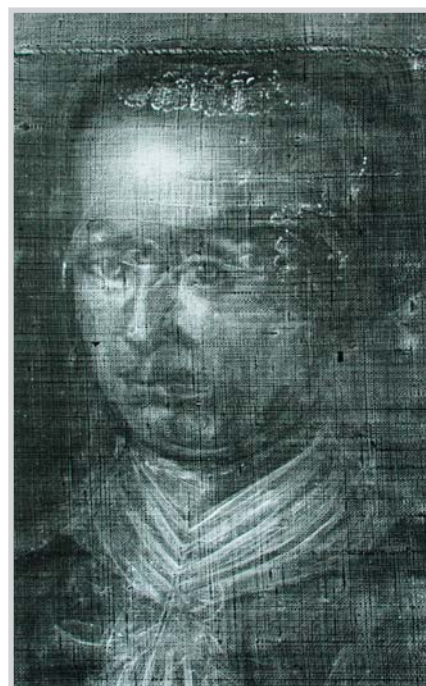
Figur 7. Røntgenopptak av Elisabeths ansikt. Vi ser her den opprinnelige utformingen som hun antagelig var misfornøyd med. Dette er et betydelig yngre ansikt med andre fysiognomiske trekk enn det vi ser i dag. Foto Anne T. Winterthun.

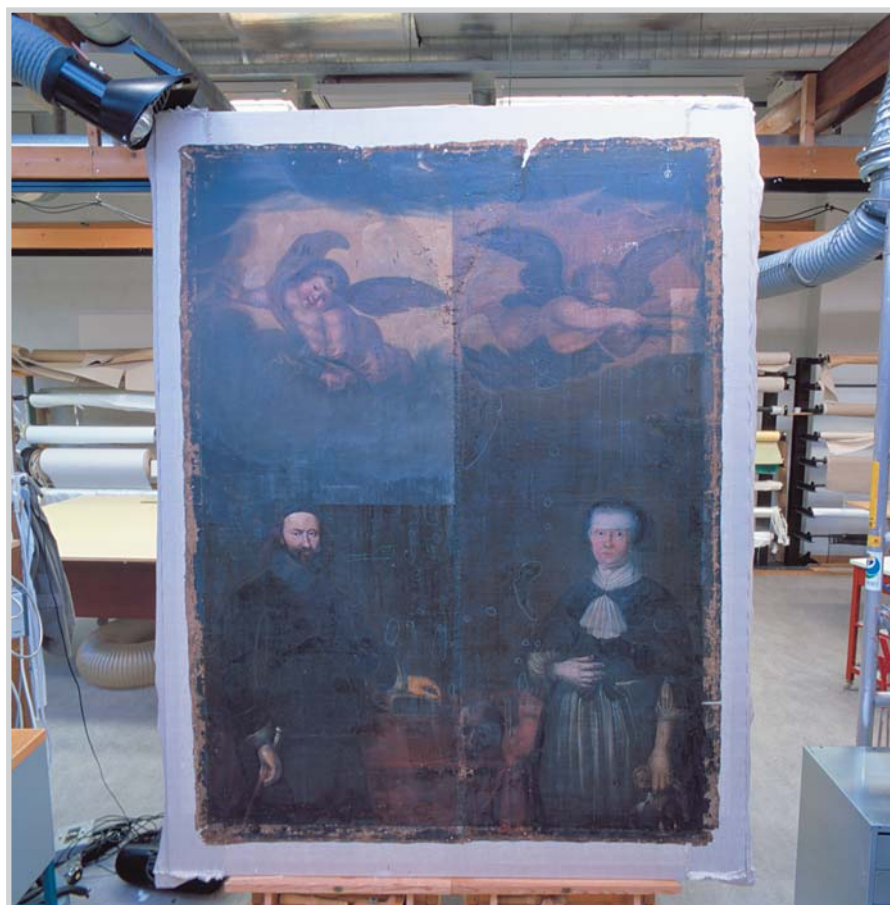
Figur 8. Helopptak av Irgensepitafiet under behandling. Maleriet er her kantdublert og spent midlertidig opp på en Lascaux strekkramme slik at alle deformasjoner i lerretet er planert ut. Alle oppskallinger og områder med løs maling er konsolidert, og rensingen av øvre venstre hjørne er påbegynt. Foto Arve Kjersheim.

Det originale linlerretet ble ansett for å være i generelt god stand, og det var verken ønskelig eller ansett nødvendig å gjennomføre en dublering av maleriet. Mangel på nødvendig oppspenningskant og en rekke revner, huller og sekundære skjøter langs kanter gjorde det imidlertid umulig å spenne lerretet tilfredsstillende opp på en ny blindramme. Det ble derfor bestemt å gjennomføre en kantdublering. Fire lengder med vasket og krympet linlerret ble limt ca 10 cm inn langs alle kanter på baksiden av lerretet. Beva 371 film ble først påført kantdubleringslerretet med varmeskje, for deretter å bli festet til originallerretet på samme måte. Hull og revner langs kanter ble under denne prosessen konsolidert og "forseglet", og det ble nå mulig å foreta en kontrollert oppspenning av lerretet. Det var fortsatt en del større deformasjoner og ujevnheter i lerretet som trengte utbedring. Lerretet ble derfor midlertidig spent opp på en strekkramme (type Las-

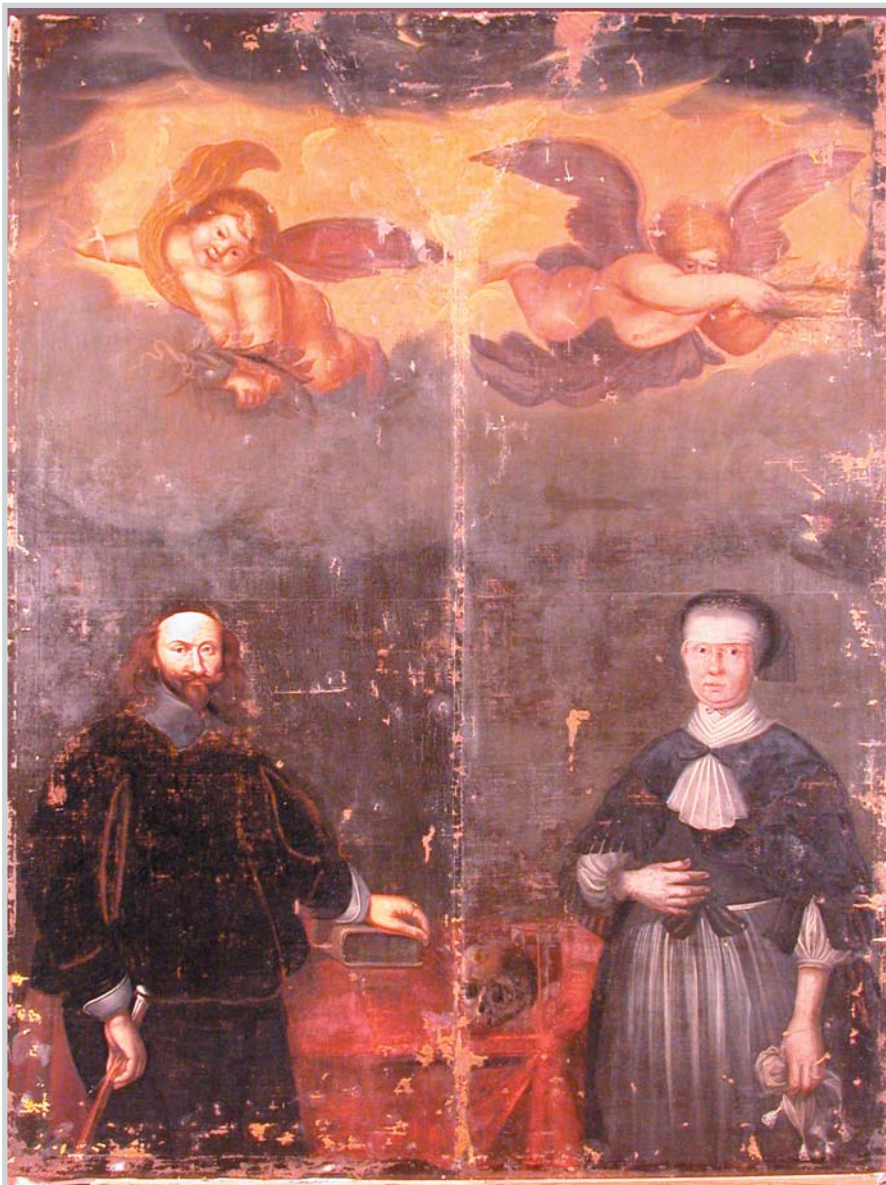
Figur 9. Irgensepitaftet under behandling. Maleriet er her spent opp på sin nye, permanente blindramme. Overflaten er renset for smuss og gammel ferniss. Kitting er påbegynt, og retusjering og fernisering gjenstår. Man får her et godt inntrykk av de mange skadene; hull, rifter og avskallinger mer eller mindre i hele billedflaten. Legg merke til de slitte partier med eksponert grundering i det sentrale midtpartiet og rundt Jonannes hode. Foto Jørgen Solstad.

Før kitting og retusjering tok til, ble maleriet montert og spent opp på en ny blindramme utført i 85 mm furu med et avstivende krysstag og 12 kiler. Lerretet ble festet med stifter og trykkluft-stiftepistol.

Målet med å kitte og retusjere skader i malinglag var å gi tilbake et enhetlig preg og høyne bildets estetiske kvaliteter uten å skjule dets historie, tidligere endringer og reelle tilstand. Det ble valgt å retusjere med integrerte retusjer hvor tekstur, form og farge er forsøkt gjenskapt utfra de omkringliggende originale malinglag. Det skulle vise seg å bli en balansegang å ivareta bildets estetiske og kunstneriske aspekt samtidig som man skulle ivareta dets materielle historie og betydning som historisk kilde. Det ble derfor ikke gjort forsøk på å verken fjerne, kitte eller retusjere den vertikale skjøten midt i bilde. Det ble heller ikke gjort forsøk på og retusjere "vekk" synlige tegn på Elisabeths opprinnelige utforming. Alle øvrige skader i form av lakuner, utfall og større sprekker ble kittet og retusjert. Slitte og skadde

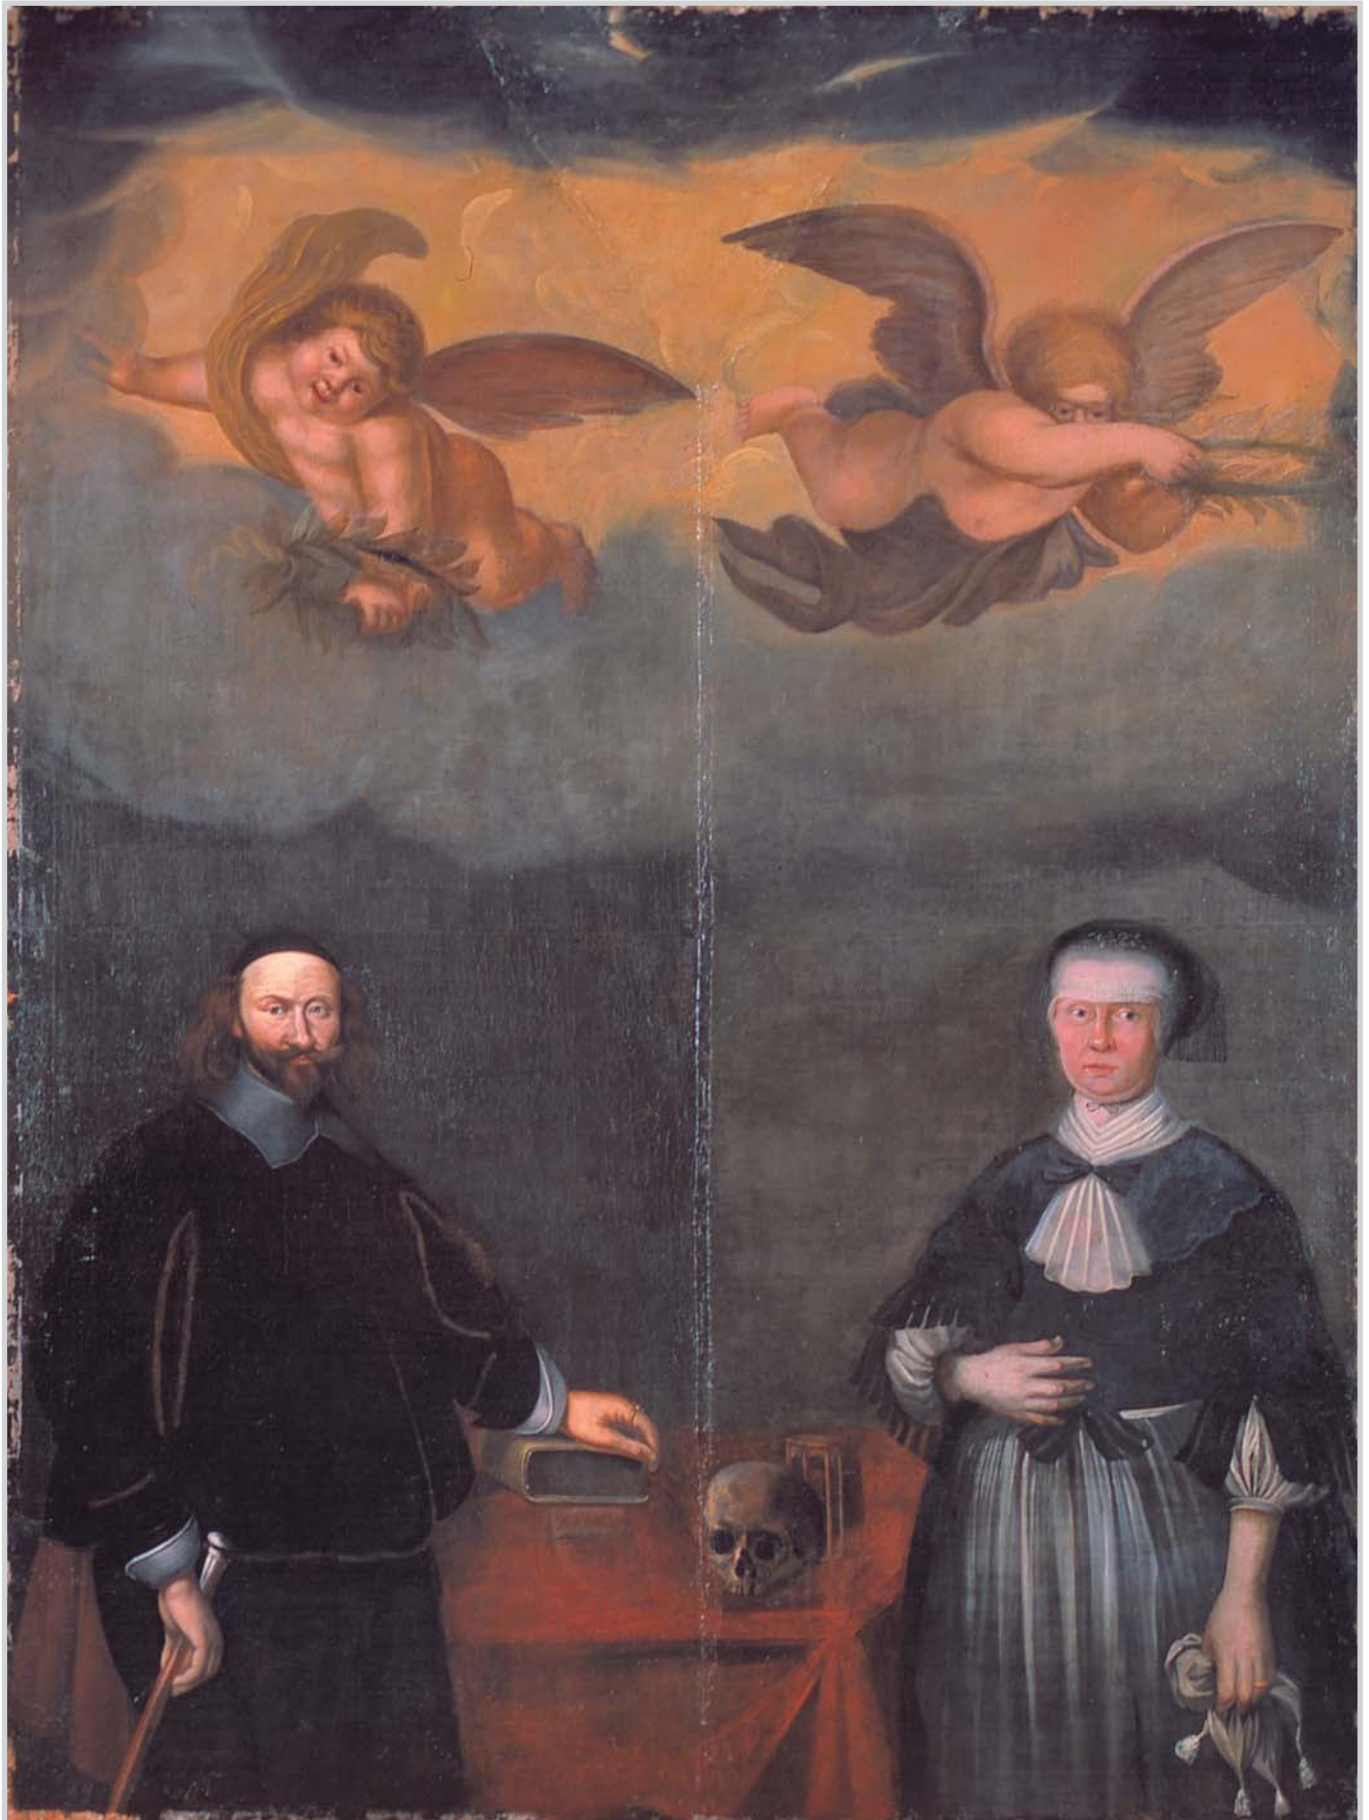
Figur 10. Irgensepitafiet er her ferdig behandlet, montering av pynteramme og skriftfelt gjenstår. Foto Birger R. Lindstad.

Alle kittinger og skjemmende skader ble så retusjert med tørre pigmenter og Keton N. Under og etter retusjering ble maleriet fernissert. Siden vi allerede hadde benyttet Keton N som binde middel til retusjering, ble all videre fernisering påført med sprøyte for å unngå å løse retusjene. På grunn av ulik inntrenging og variasjon i overflatestruktur, måtte fernisslaget bygges opp i flere omganger for å oppnå en jevn karakter. Det ble i alt påført seks lag Keton N "semi shiny". (**Figur 10, 11a-d**, side 18).

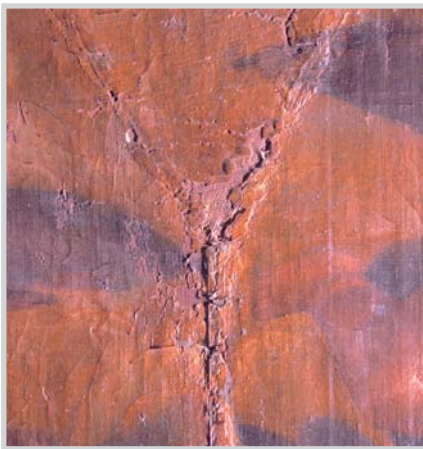
Billedsiden fremviser ulike typer skader. Mest alvorlig er større områder med løs maling og avskallinger. Stedvis dårlig heft er observert mellom malingstrukturen og lerretet. Det er ikke observert heftproblemer mellom ulike malinglag/grundering. Skadene sees rundt alle kanter, og spesielt i området som har vært skjult av pynterammen. I tillegg er det to problemområder; ett mellom de to englene og ett på bordet i området mellom de portretterte (figur 11a og 11c). Oppskal-

Figur 11a. Detalj av Irgensepitafiet før behandling. Vi ser her partiet mellom de to englene med deler av den vertikale skjuten og det innbøtte stykket. Legg merke til det store området med opp- og avskallinger i malinglag samt den mørkebrune og misfargete fernissen. Foto Birger R. Lindstad.

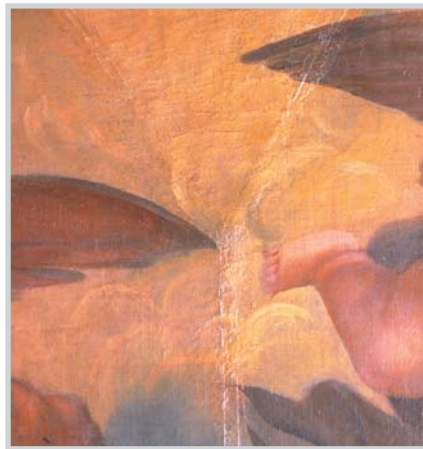
Figur 11b. Det samme utsnittet som 11a etter behandling. Oppskallinger og løs maling er lagt ned og konsolidert. Overflaten er renset for smuss og gammel ferniss. Skader er kittet og retusjert. Overflaten er refernissert. Foto Birger R. Lindstad.

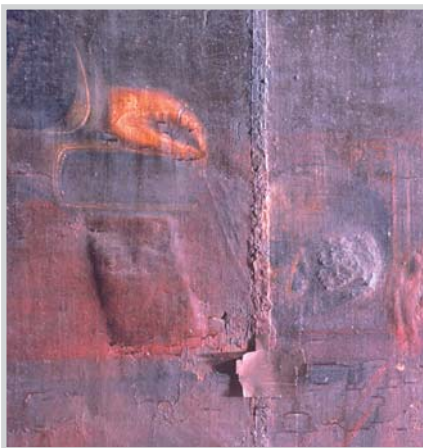
Figur 11c. Detalj av Irgensepitafiet før behandling. Vi ser bordet med de ulike gjenstandene sentralt i bildets nedre del. Legg merke til området med opp- og avskallinger og en tidligere reparasjon med limbånd samt den mørke fernissen og skitne overflaten. Foto Birger R. Lindstad.

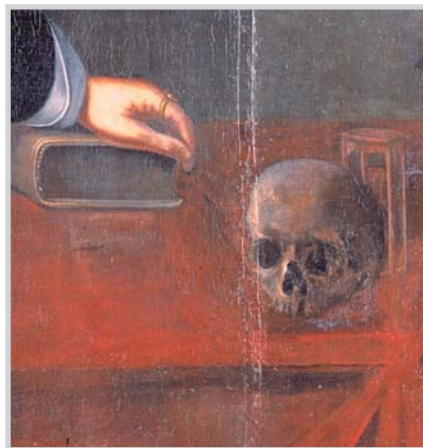
Figur 11d. Det samme utsnittet som 11c etter behandling. Oppskallinger og løs maling er lagt ned og konsolidert. Overflaten er renset for smuss og gammel ferniss. Skader er kittet og retusjert. Overflaten er refernissert. Foto Birger R. Lindstad.
