Oppdragsrapport nr. 256/2009

A.359. Røros
Hjortkapellet
Tilstandsbeskrivelse, farge- og
bygningssarkeologiske undersøkelser
og anbefalte tiltak
Korrigert versjon 1.8.2012

Dato: 18.1.2009
Til: Røros kommune v/kulturminneforvalteren
Kopi: Riksantikvaren, Sør- Trøndelag fylkeskommune, kulturminneavdelingen
Fra: NIKU v/ Jon Brønne, malerikonservator/seniorforsker
Emne: A.359. Røros. Hjortkapellet. Tilstandsbeskrivelse, farge- og bygningsarkeologiske undersøkelser og forslag til tiltak

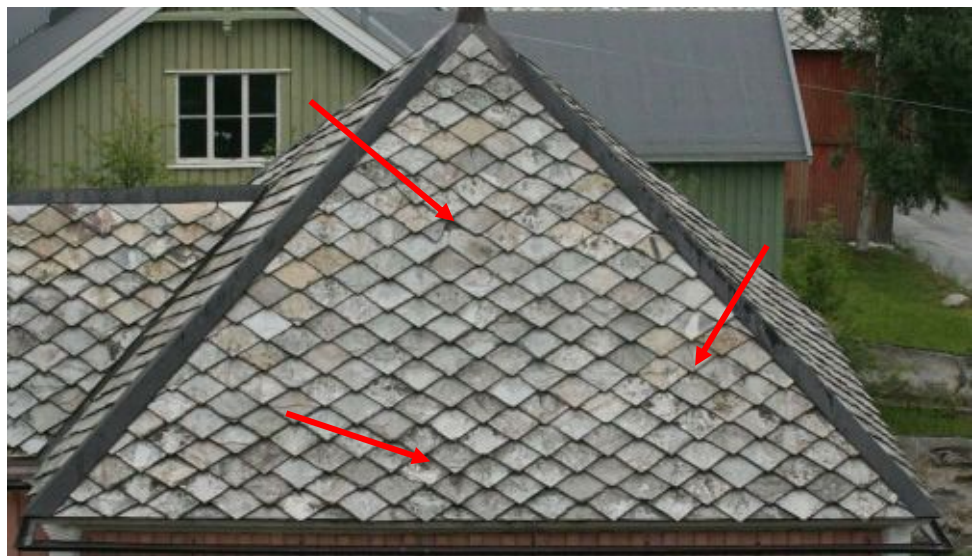
Røros. Hjortkappellet. Hovedtak vest.

Det er behov for utskifting og supplering av ødelagt og manglende skifer. Dette bør gjøres før det oppstår lekkasjer. Den nye skiferen som legges som erstatning for den som byttes, må være av samme type og farge som den eksisterende. For å skifte ødelagt skifer, må eksisterende skifer demonteres ovenfra og nedover til de skadete skifrene. Hvis den nåværende skiferen er lagt profesjonelt, er den sortert slik at skifer med samme tykkelse ligger i samme horisontale rader oppover. Det er derfor viktig å merke skiferen ved nedtaking, slik at den blir lagt tilbake på samme sted. Merk skiferen på baksiden. Skiferen skal festes med galvanisert eller rustfri spiker. Det er viktig at ikke spikrene slås for lang inn, slik at skiferen blir liggende fast. Etter festing skal det være mulig å bevege skiferen forsiktig sideveis.

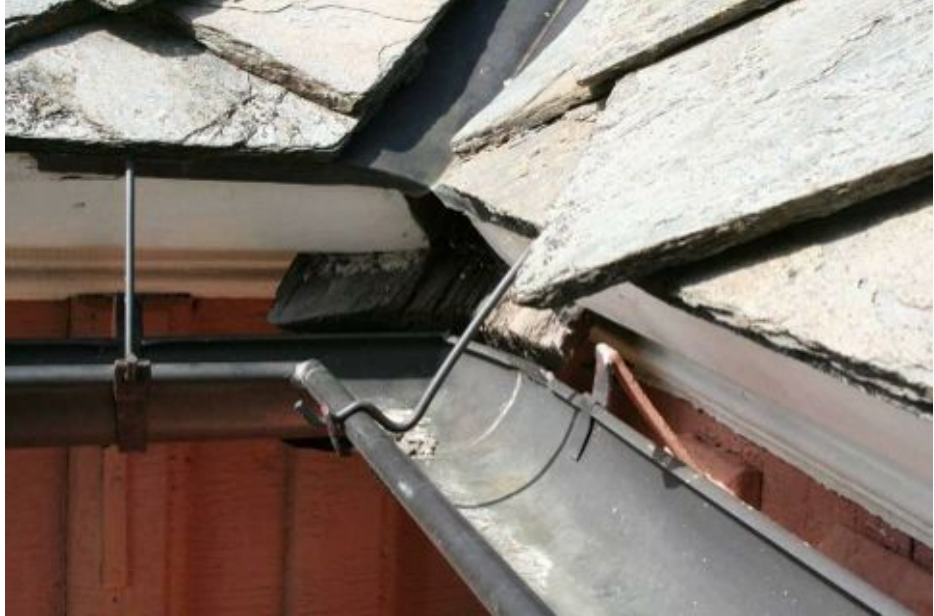
Nederste del av gradrennen i nordøstre hjørne. Det opprinnelige vannbordet under beslaget er synlig, og stikker ut under dagens kobberbeslåtte gradrenne. Det er ingen beslag som leder vannet fra gradrennen ned i takrennen.

2. Takrennene tas ned og monteres helt opp mot skifertekkingen. Det monteres fangblikk mellom takflaten og rennene. Det monteres også fangkummer mellom gradrennene og takrennene inne i hjørnene. Hvis rennene over det skårne relieffet over vinduet dekker noe av relieffet, kuttes rennene på dette området i ca. en meters lengde, slik at det ikke monteres renne rett over relieffet. Det settes på endestykker på rennene og rennene monteres med fall til begge sider. Det monteres et lite fangblikk med fall og utløp mot begge sider over det utskårete vindusoverstykket. Vannet fra fangblikket skal ledes ned i rennene på begge sider. Nedløpene beholdes der de nå er, montert på sydveggen.

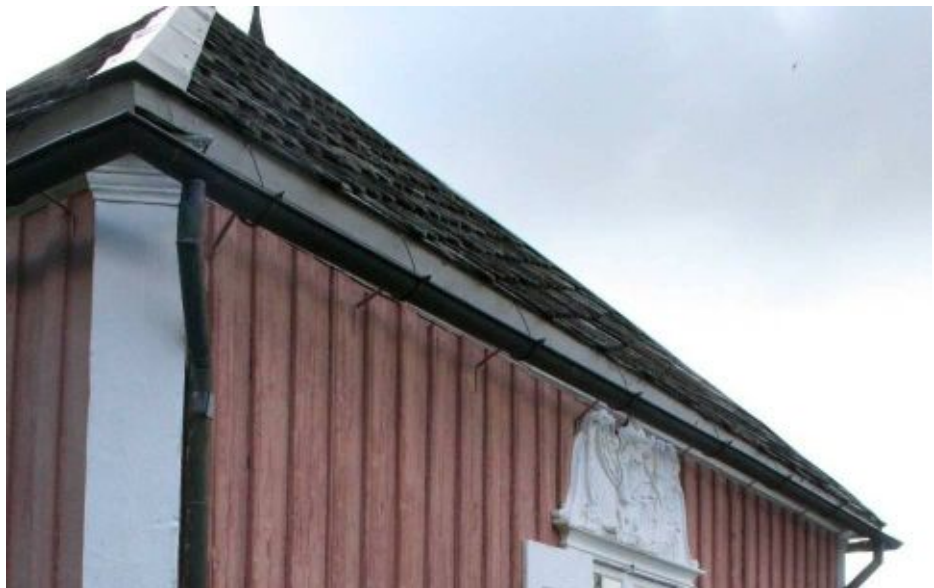
Sydveggen. Takrennen er montert slik at den dekker hele øvre del av det utskårete feltet over vinduet.

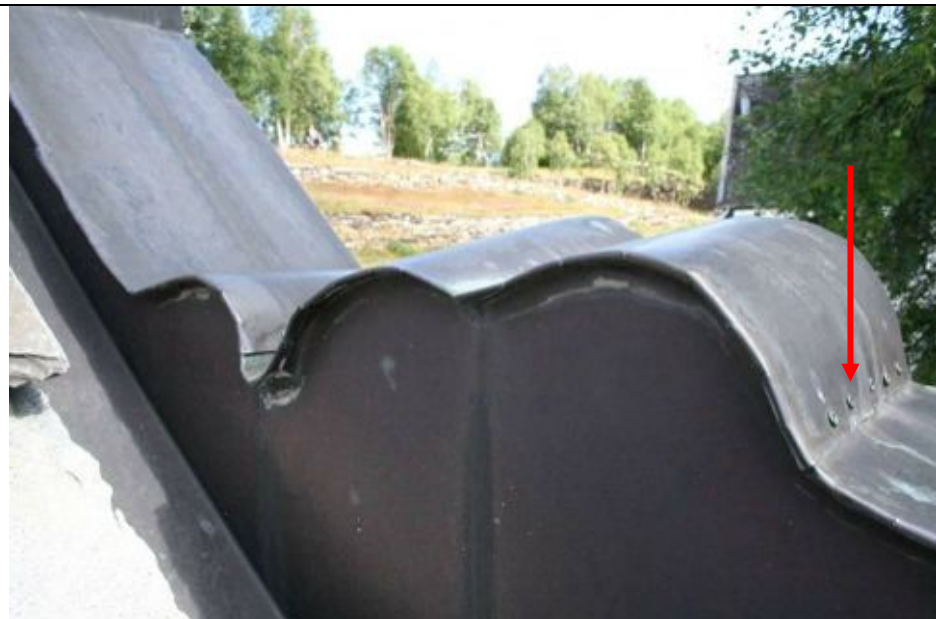
Beslag og innkledning av kobber, gavlfeltet over døra. Beslaget er ikke loddet sammen, men sammenføyet med popnagler. Se rød pil.

Innfestingen av vindfløyen, overgangen mellom alle takflatene, gradrennene og det store skårne relieffet over døren er kledd med kobberplater. Tilpassing og bukking er forholdsvis grovt utført. På nordveggen er beslaget feilmontert slik at vann renner ned på forsiden av det skårne relieffet og skader dette unødige.

Alle beslag ettersees nøye. Det prioriteres å tette de hullene som kan tettes ved å montere inn biter av kobberplater. De delene som har dårlig tilpassing skiftes der dette er helt nødvendig. De stedene beslagene er feilmontert slik at vann renner ned på de skårne relieffene endres og monteres. Alle beslag skal være montert slik at det ikke dannes noen vannlommer, hvor vann kan bli stående.

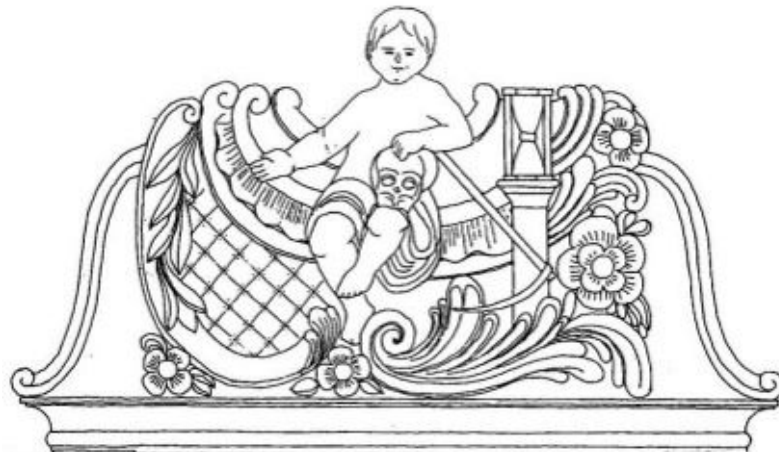
Rørros. Hjortkapellet. Feltet over vinduet på sydveggen. (Se også under avsnittet om vindu.) Oppmåling: Eli Tronæs i 1967. Originaltegning, NTNU.

Sydveggen. Som nordveggen, men i tillegg har det skårne relieffet en stor vertikal sprekk som er gjennomgående, og som går i hele relieffets høyde.

<p>Anbefalte tiltak: Det er viktig å få redusert fuktansamlingen bak malingen. Den eneste måten å få til dette er dessverre å fjerne alle malingslag ned til bart treverk og bygge opp ny malingsbeskyttelse fra grunnen av med opprinnelige materialer og farger. (Se avsnittet om maling) Det er bare mulig å fjerne malingen uten å skade treverket ved bruk av varmluft eller Speedheater. Varmluft er å foretrekke på disse relieffene, idet man da har mye bedre kontroll med arbeidsprosessen. Ved å fjerne malingen får man også meget gode muligheter til å kontrollere tilstanden og reparere og komplettere både det bærende og det utskårete treverket. Arbeidet med malingsfjerning må utføres meget forsiktig av håndverker som kan dokumentere erfaring med tilsvarende arbeid. Den skårne dekoren må ikke på noen måte skades. Det betyr at det ikke må benyttes skarpe sparkler eller spatler for å fjerne den varme malingen. Overflaten må heller ikke slipes etter at malingen er fjernet, idet man da kan risikere at alle skarpe kanter, og spor etter treskjærerjernene avrundes og svekkes. Det settes igjen referansefelt på ca. 10x10 cm flere utvalgte steder på relieffene hvor all malingen bevares. Referansefeltene dokumenteres med foto og rapportering. Dokumentasjonen oppbevares i stiftelsen, hos Riksantikvaren og på Rørosmuseet. Relieffet på sydveggen må demonteres for å kunne sammenføres og limes. Malingsfjerningen vil lettest kunne gjennomføres når relieffet er tatt ned fra veggen. På grunn av brannfaren og sikkerheten ved gjennomføringen av malingsfjerningen vil det være best å demontere både gavlfeltet og supraporten på nordveggen. Dette må vurderes av utførende snekker, malermester og antikvariske myndigheter.</p>

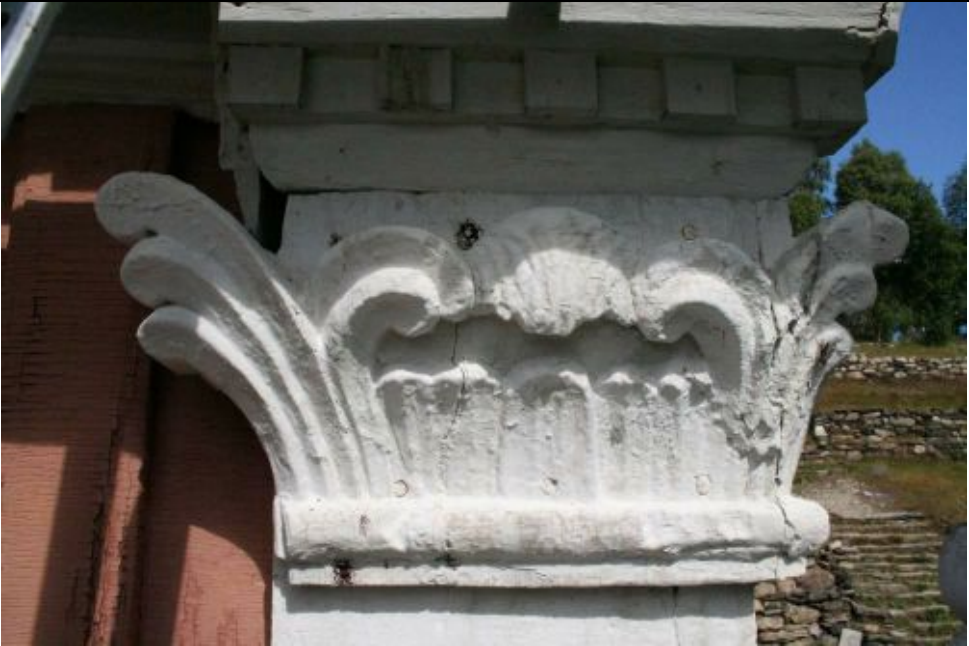
<p>Kapitel på pilaster mot nordøst på gangrommet. Opprinnelig korintisk kapitel skåret av Jöns Andersson Ljungberg.</p> <p>Beskrivelse: Det er to typer pilastrer på bygningen. På nordøst og nordvesthjørnene av gangrommet er det på tradisjonell måte montert flate pilastrer med postament og kapitel. Pilastrene er montert på begge sidene av hjørnene, slik at det er to pilastrer på hvert hjørne. Disse pilastrene har korintiske kapiteler. Se bildet over. Pilastrene på kapellrommet er plassert diagonalt i 45° vinkel på hushjørnene. Det er derfor kun en pilaster på hvert hjørne. Disse pilastrene har enklere kapiteler. Se oppmålingstegningen nedenfor.</p>

Kapitelene: På de korintiske kapitelerne er det deler som er brukket av og mangler. På de øvrige pilastrene er noen av kapitelerne løse. Disse må etterspikres.

Løse deler etterspikres. Det benyttes smidd spiker til dette. Alt råteskadet treverk repareres ved forsiktig innbøting med tilsvarende materialer og form som de delene som skiftes ut.

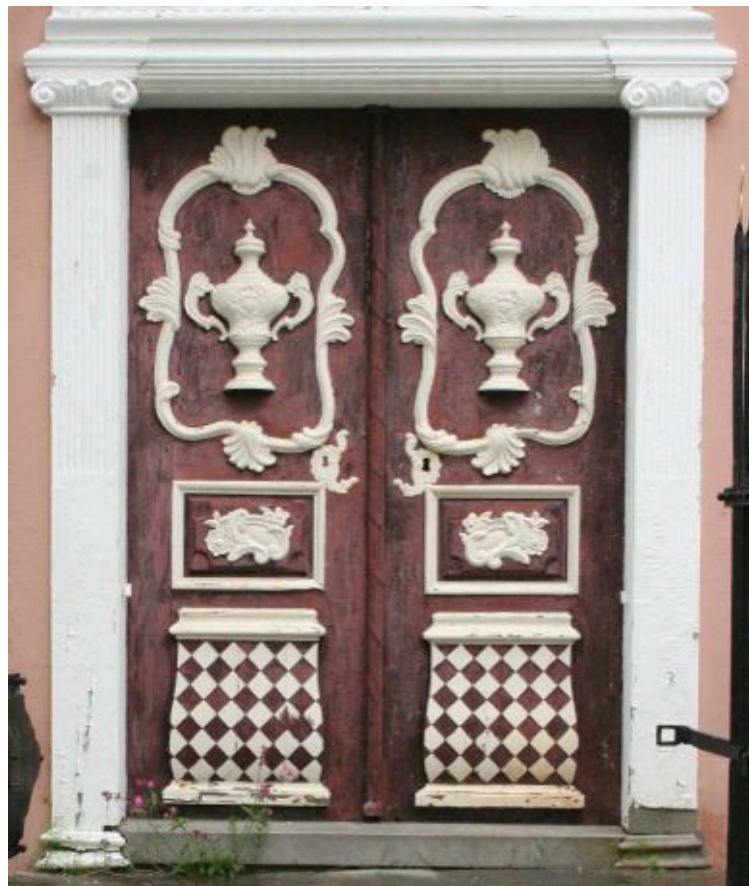
Døren med omramming og gesims. Dekoren er skåret av den kjente svenske treskjæreren Jöns Andersson Ljungberg, (1732-1818) fra Härjedalen.

Dørene er i god stand, men henger i hengslene slik at de er vonde å lukke og åpne. Dodenkopfmalingen har gått helt i oppløsning. Dette malinglaget er malt på et fett, oljeholdig lag, slik at det har oppstått store krympeskader i de siste malingslagene.

Den hvite malingen har mange lag med til dels meget hard maling. (Se snittbildene under avsnittet om fargeundersøkelser) Det er sprekker og riss i malingen på alle de skårne detaljene på dørene. Det er i tillegg opp- og avskallinger i malingslagene ned til ulike nivåer i malingslagene og ned til treverket. Kombinasjonen av de harde malingslagene og store og mindre sprekker i disse gjør at vann trenger inn bak malingen og blir liggende der. Dette resulterer i sakte fordamping og råteskader i treet. Mye av treverket er bløtt og flisete bak malingen. Selv etter flere dager med varmt, tørt vær var treoverflaten fuktig.

Dørene justeres i hengsler og anslagene slik at de er lette å lukke og låse. Det er viktig å få redusert fuktansamlingen bak malingen.

<p>Den eneste måten å få til dette er dessverre å fjerne alle malingslag ned til bart treverk og bygge opp ny malingsbeskyttelse fra grunnen av med opprinnelige materialer og farger. (Se avsnittene om fargeundersøkelsen av døren og avsnittet om maling)</p> <p>NIKU har gjort forsøk med fjerning av overmalingslagene på østdøren. Ved å arbeide forsiktig var det mulig å bevare det opprinnelige malingslaget som er påført for å illudere mahogni. (Se bilde under avsnittet om fargeundersøkelse av dørene) Det er bare mulig å fjerne malingen uten å skade treverket ved bruk av varmluft eller Speedheater. Varmluft er å foretrekke på disse relieffene, idet man da har mye bedre kontroll med arbeidsprosessen. Ved å fjerne malingen får man også meget gode muligheter til å kontrollere tilstanden og reparere og komplettere både det bærende og det utskårede treverket. Arbeidet med malingsfjerning må utføres meget forsiktig av håndverker som kan dokumentere erfaring med tilsvarende arbeid. Den skårne dekoren må ikke på noen måte skades. Det betyr at det ikke må benyttes skarpe sparkler eller spatler for å fjerne den varme malingen. Overflaten må heller ikke slipes etter at malingen er fjernet, idet man da kan risikere at alle skarpe kanter, og spor etter treskjærerjernene avrundes og svekkes. Det settes igjen referansefelt på ca. 10x10 cm flere utvalgte steder på relieffene hvor all malingen bevares. Referansefeltene dokumenteres med foto og rapportering. Dokumentasjonen oppbevares i stiftelsen, hos Riksantikvaren og på Rørosmuseet. Beslagene skrapes, børstes med stålbørste, behandles med Ferro-Bet. (Følg bruksanvisningen) grunnes med maling for metall og males med linoljemaling i opprinnelige farge.</p>

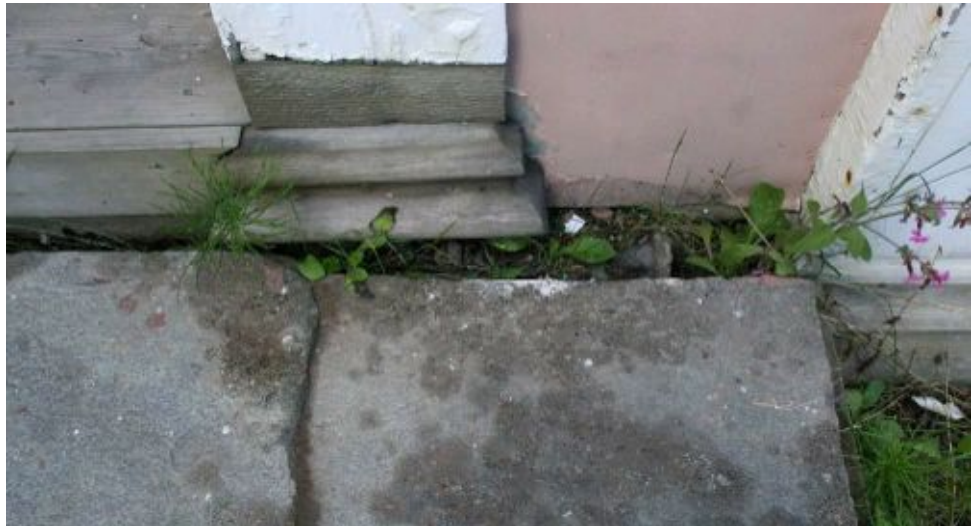
Detalj av plasseringen av øverste trappehelle ved vestre dørpilasterbase.

<p>Tilstand: Trappa er i god stand, men plasseringen medfører stor fuktpåkjenning på alt treverk som ligger nær trappa. I tillegg er det svakt fall inn mot veggen på den øverste trappehella.</p> <p>Anbefalte tiltak: Den øverste hella må flyttes ut fra veggen, og legges med fall ut fra veggen. Avstanden til treverket bør være minst 5-6 cm.</p>
--	--

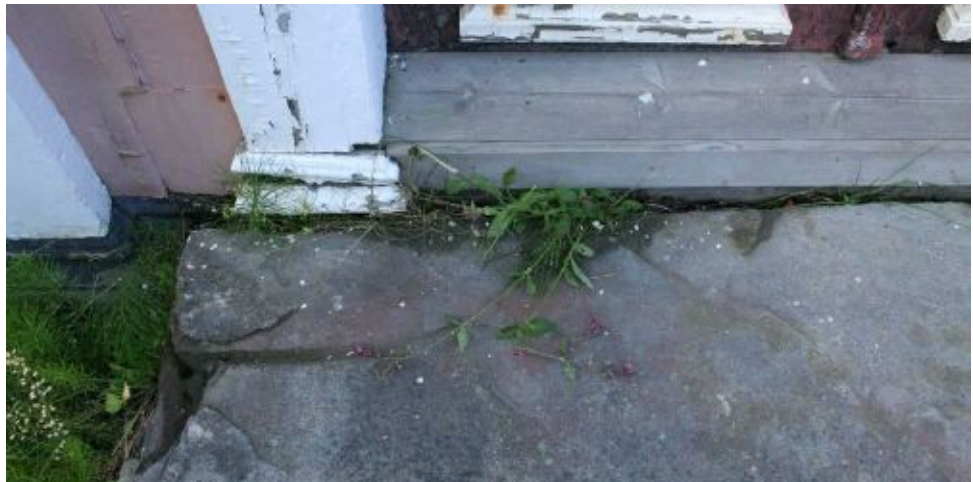
Detalj av plasseringen av øverste trappehelle ved østre dørpilasterbase.

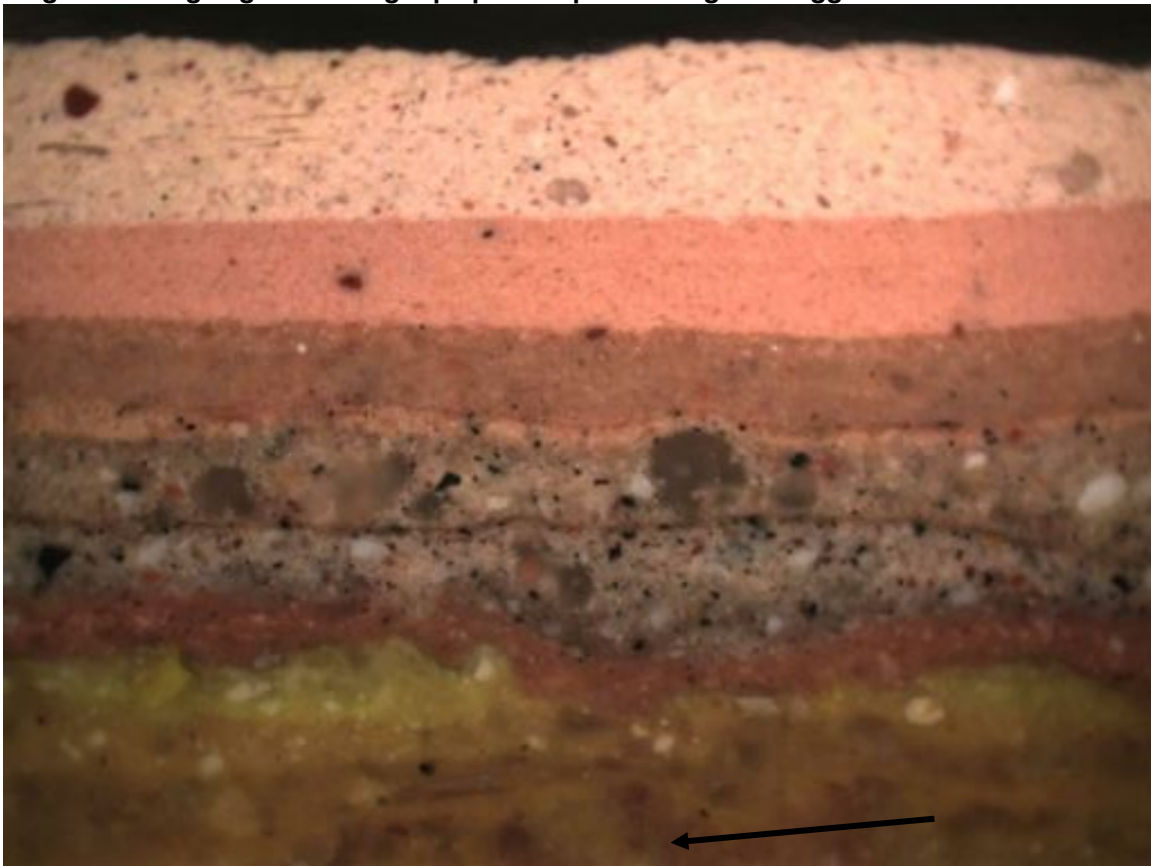
Fargesnitt av panelfargene. Pilen peker på opprinnelig fargelag.

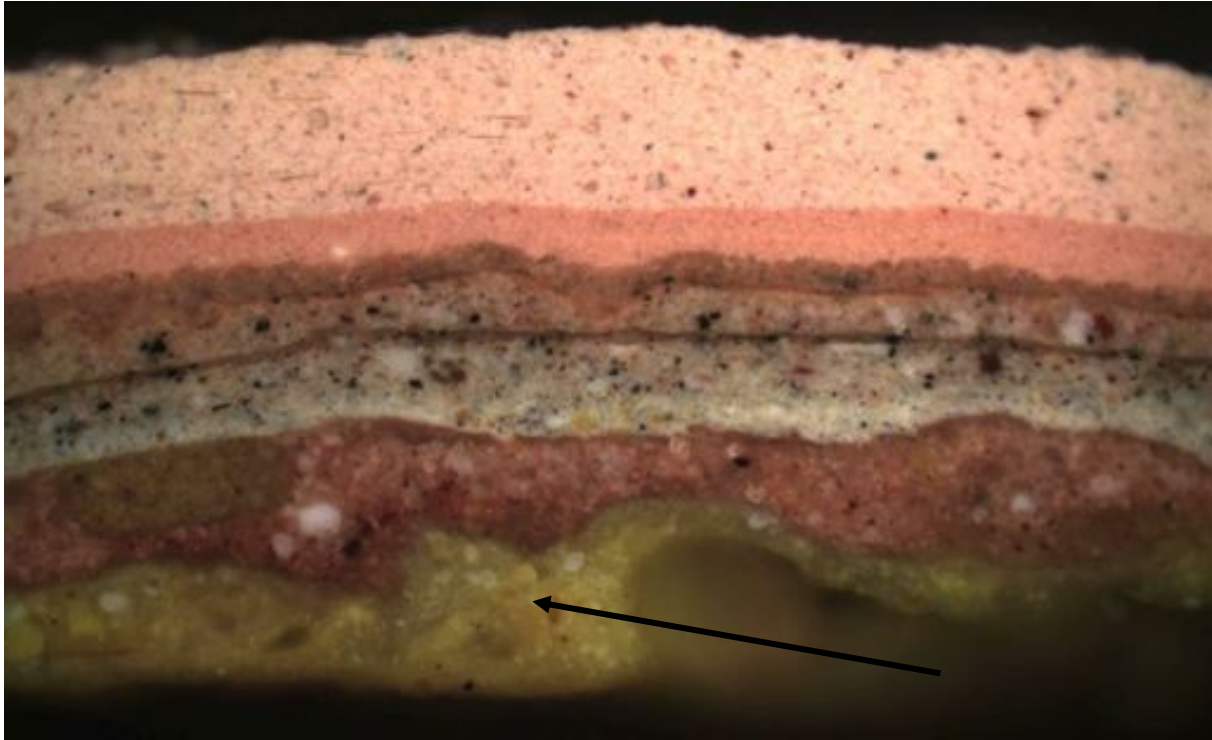
Fargesnitt av fargene på den liggende panelsokkelen. Pilen peker på opprinnelig fargelag.

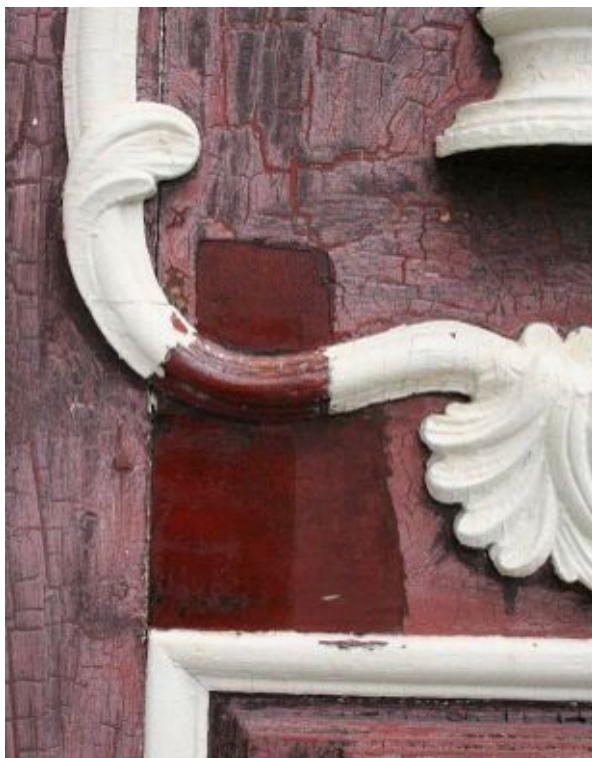
Avdekking av overmalinger på døren utført av NIKU ved hjelp av varmluftspistol. Den venstre delen av avdekkingen som er det opprinnelige fargelaget som illuderer Hondurasmahogni, er i tillegg regenerert med kokt linolje.

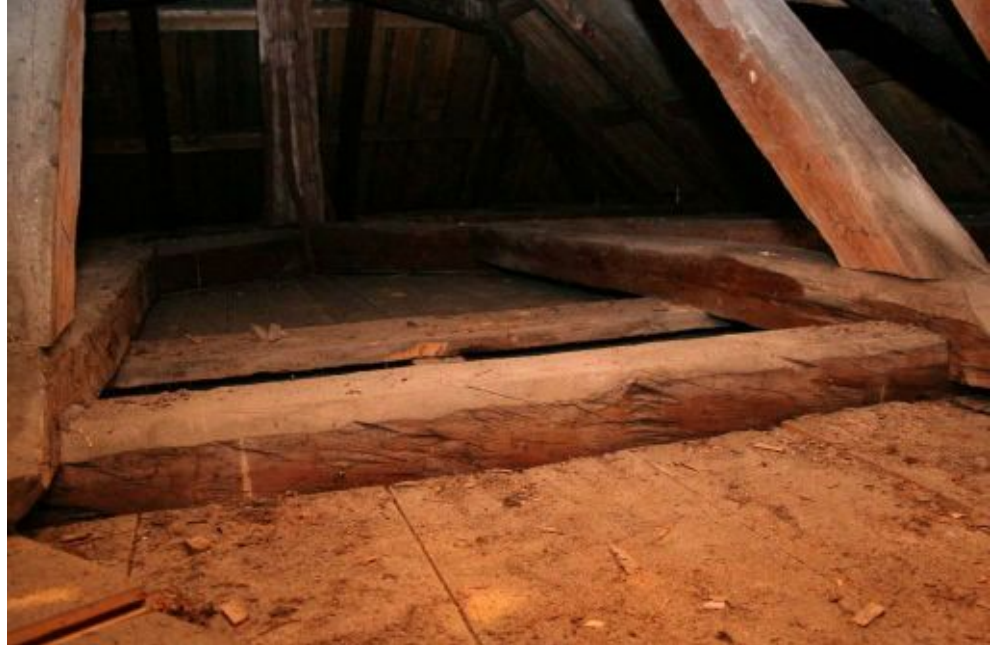
Loftet

Loft over begge rom i kapellet. Oppgang fra luke i gangrommet.

God. Tørt, ingen tegn til vannlekkasjer, Støvete og en del rusk og rask.

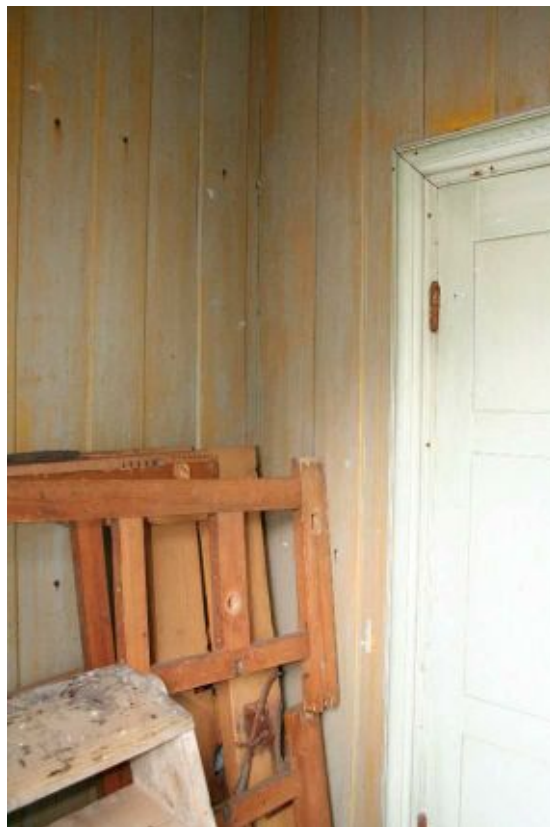
Panel, sydøsthjørnet i gangrommet.

<p>Beskrivelse: Pløyd, høvlet vekselpanel i fallende bredder. Største bredde, ca 30 cm. Kwartstoffsprofil på sidene av overliggerne. Malt fransk grå med tynt og meget ujevnt påført linoljemaling.</p> <p>Tilstand: Skitten. Opp- og avskallinger i malingslagene. Malingen til dels kratig avvasket. Rustgjennomslag av spikrene. Malingen har skallet av i mange av kittingene over spikerhodene.</p> <p>Anbefalte tiltak: Løs maling skrapes forsiktig av. Rengjøres. Spikrene rustbehandles og isoleres med rusthindrende maling. Males med linoljemaling i opprinnelig farge, kraftig gul.</p>
<p>Dør</p>	<div data-bbox="628 591 1251 1384" data-label="Image"> </div> <p data-bbox="868 1384 1011 1413" style="text-align: center;">Dør 101/Ut.</p> <div data-bbox="671 1447 1209 1939" data-label="Image"> </div> <p data-bbox="443 1939 1273 2002">Detalj av Dør 101/Ut som viser den fete oljelasuren som ligger på originalmalingen.</p>

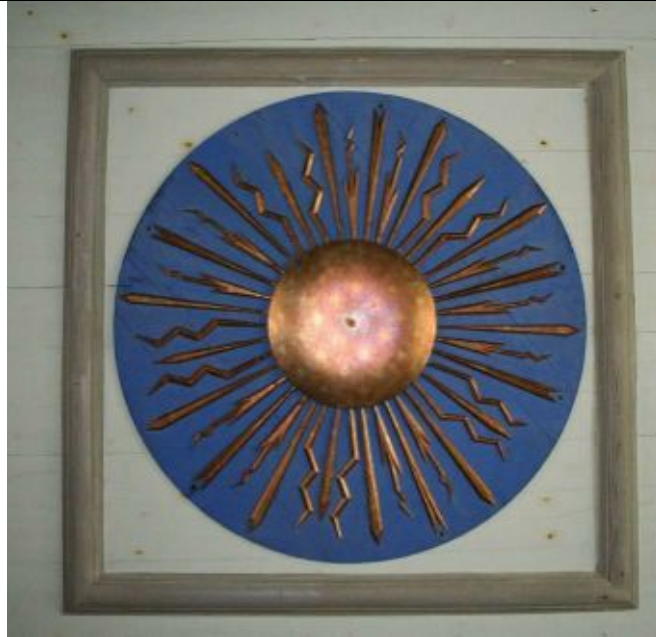
Det sirkelrunde prydfeltet.

Inne i det kvadratiske midtfeltet, er det plassert en sirkel av tynt treverk. Denne er så stor at den nesten fyller kvadratet. Sirkelen er malt ultramarin, med mager linoljemaling. Fargen er nærmest: 1555-R80B. Fargen er den opprinnelige fra 1789. På denne sirkelen er det i midten montert en sirkelrund flat, nedhengende "kuppel". Ut fra denne er det montert en rekke "lyn", "spyd" og "piler". Alt dette er belagt med slagmetall. Slagmetallbelegget er trolig opprinnelig.

Forholdsvis god tilstand, bortsett fra at flaten er skitten og det er rustgjennomslag fra en del av spikrene.

Rengjøres. Spikrene rustbehandles og isoleres med hvit, rusthindrende maling. På grunn av at det i deler av året er meget høy relativ luftfuktighet i rommet, anbefales det ikke å male taket på nytt med limfarge. Takflaten males derfor brukket hvit, med helt matt linoljemaling. Fargen brykkes fordi den da får samme karakter som limfargen hadde.

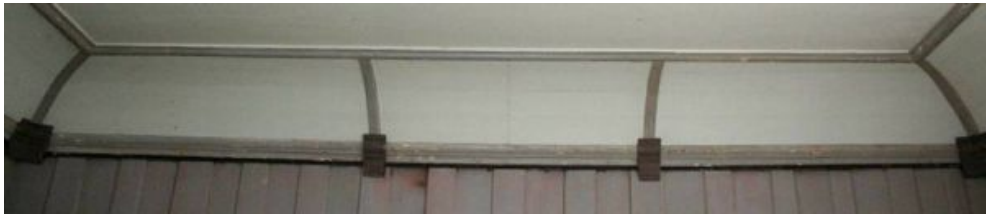
<p>Gesims</p>

<p>Beskrivelse: Mellom takflaten og veggene er det en bred kraftig gesims. Gesimsen er formet som en stor hulkil laget av samme type bord som i takflaten. Gesimsen var opprinnelig malt hvit med limfarge. Limfargen i takflaten er vasket ned og nå malt hvit med mager linoljemaling.</p> <p>Tilstand: Forholdsvis god tilstand, bortsett fra at flaten er skitten og det er rustgjennomslag fra en del av spikrene.</p> <p>Anbefalte tiltak: Rengjøres. Spikrene rustbehandles og isoleres med hvit, rusthindrende maling. På grunn av at det i deler av året er meget høy relativ luftfuktighet i rommet, anbefales det ikke å male taket på nytt med limfarge. Takflaten males derfor brukket hvit, med helt matt linoljemaling. Fargen brekkes fordi den da får samme karakter som limfargen hadde.</p>
<p>Taklist mellom vegg og gesims.</p>	<p>Beskrivelse: Mellom gesimsen og veggflaten går det en profilert taklist i overgangen mellom veggflaten og den store hulkilen. Lista er malt fransk grå med matt linoljemaling, nesten samme farge som veggene, Mellom: 3502-Y og 2502-Y. Opprinnelig var lista malt hvit med limfarge. Før linoljemalingen ble påført, ble de limt makulatur over alle spikerhodene. Dette ble trolig gjort for å isolere mot rustgjennomslagene.</p> <p>Tilstand: Linoljemalingen har blitt påført uten at limfargen er vasket ned først. Dette har resultert i store opp- og avskallinger i malingslagene. Under limfargen er det mye svertesopp og muggangrep.</p> <p>Anbefalte tiltak: All maling fjernes. Rengjøres. Spikrene rustbehandles og isoleres med hvit, rusthindrende maling. På grunn av at det i deler av året er meget høy relativ luftfuktighet i rommet, anbefales det ikke å male taket på nytt med limfarge. Takflaten males derfor brukket hvit, med helt matt linoljemaling. Fargen brekkes fordi den da får samme karakter som limfargen hadde.</p>

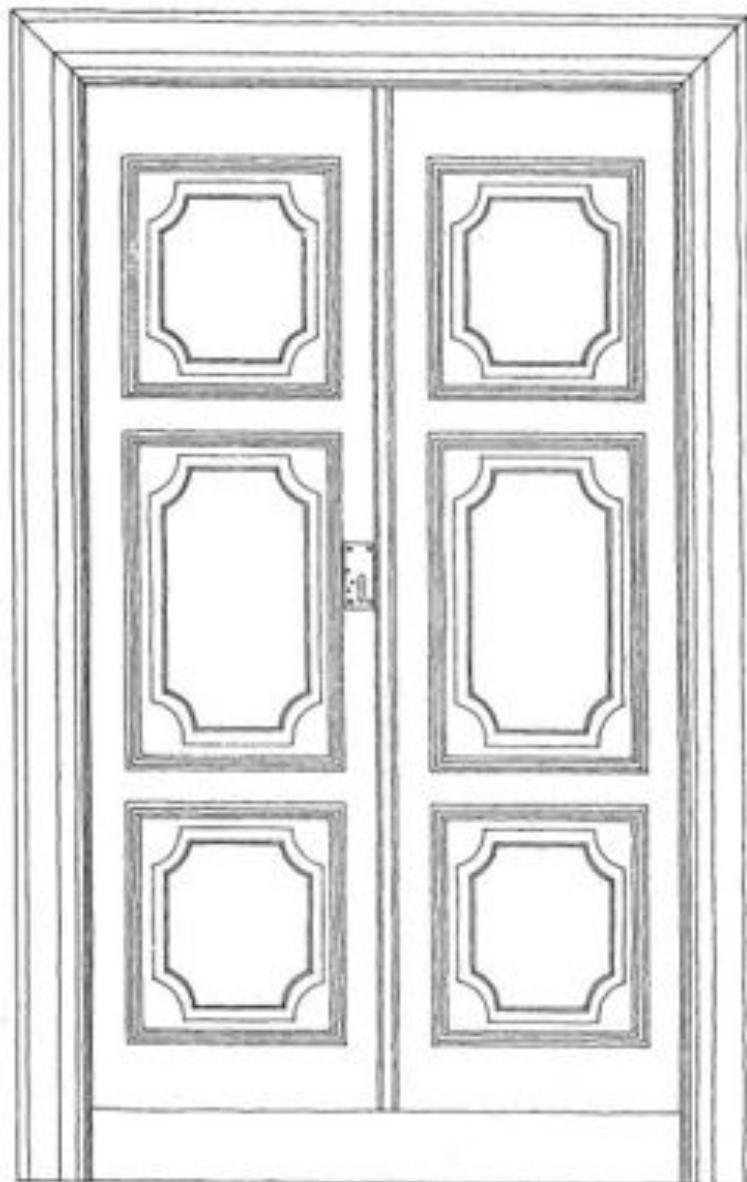
Dør

Mellom rom 102 og 101 er det en tofløyet trefyllingsdør. Både ramtrær og fyllinger har profiler. Fyllingene har konkave, profilerte avslutninger i alle hjørnene. Dørene er malt lys gråhvite med linoljemaling. Vestdøra har en delvis innstukket låskasse, uten vridere, kun med nøkkel til å låse fra utsiden.

Opp- og avskallinger i malingslagene, en del mekaniske skader og noen rustgjennomslag fra spikre. Ellers god stand. Låsen virker, men er rusten.

Løs maling skrapes forsiktig av. Rengjøres. Spikrene rustbehandles og isoleres med rusthindrende maling. Males med linoljemaling i opprinnelig farge, lys grå. Glans 25 – 30. Låsen tas ut ettersees, rustbehandles og males som døra.

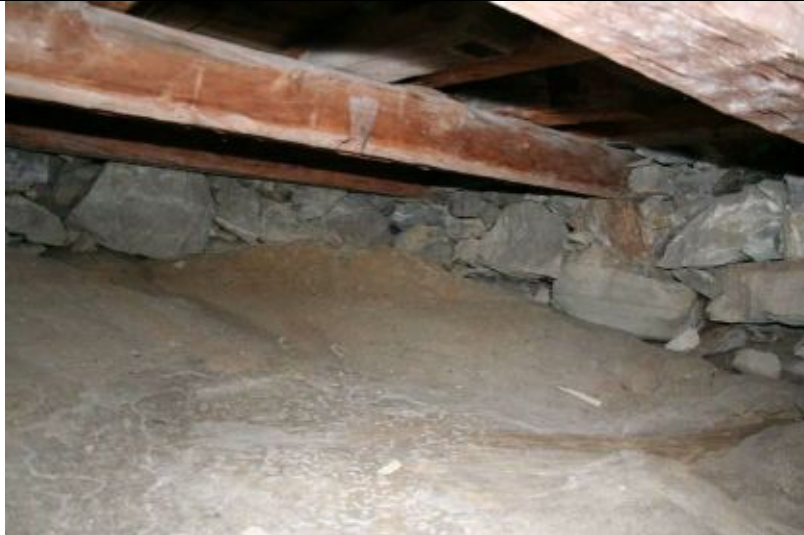
Gravkjelleren. Spor i sanden viser hvor vannet renner i bekker gjennom rommet.

Det renner stadig vann inn i gravkjelleren. Sanden er derfor alltid våt eller svært fuktig. Det er tydelige spor i sanden som viser at vannet har rent inn i små bekker. Den høye fuktigheten kombinert med tyngden av sanden har trolig fått kistene til å råtne og kollapse. Dette vises ved at det er flere rektangulære sammensynkninger i sandoverflaten. Sanden virker som et stort fuktmagasin. Dette er lite heldig for klimaet i bygningen.

Sanden bør fjernes for å dempe den høye fuktigheten som magasineres under gulvet. Sanden kan fjernes ved hjelp av vakuumsuger. Dette må gjøres med stor forsiktighet og med respekt for de begravelsene som ligger i gravkjelleren. Alle rester av begravelser må ikke røres. Hvis kistene er gått i oppløsning flyttes levningene over i nye, enkle kister som kan lages på Røros.

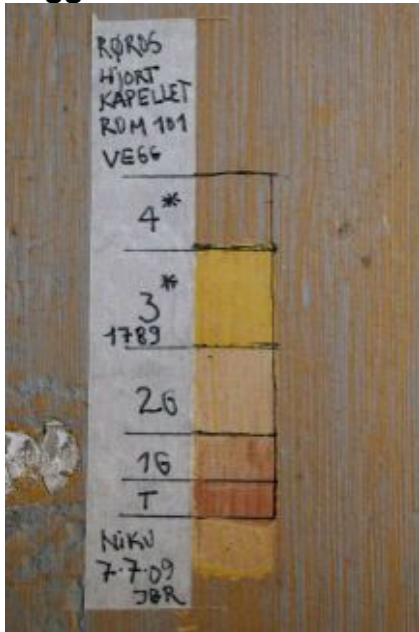
Vegger.

Stratigrafisk fargelagsavdekking, panel.

Fargelag	Farge	NCS S nummer	Materialer	Glans
Lag 0. Tre	Lyst			
Lag 1	Gulbeige	2030-Y20R	Tynn, oljebasert grunning	
Lag 2	Gulbeige	2030-Y20R	Oljebasert grunning	07
Lag 3 Opprinnelig farge. 1782	Skarp gul	Mellom: 1080-Y og 2060-Y. Fargen er ikke mulig å kode, og må blandes på stedet etter prøve	Oljebasert maling	20-25
Lag 4 Nåværende farge	Grå	3502-Y	Oljebasert maling Tynt påført	20-25

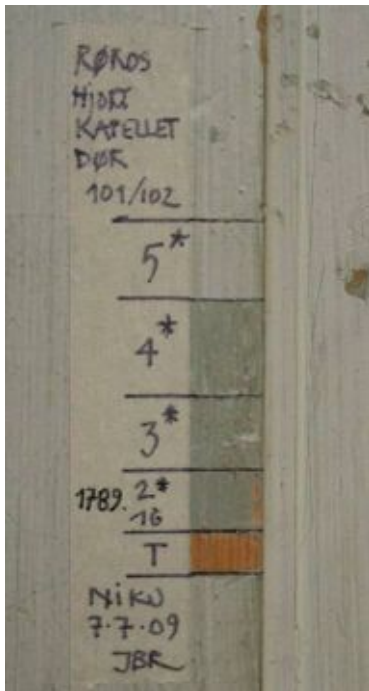
Dør 101/102.

Stratigrafisk fargelagsavdekking, dør 101/102.

Fargelag	Farge	NCS S nummer	Materialer	Glans
Lag 0. Tre	Lyst			
Lag 1	Lys blågrå	Ikke kodet	Oljebasert grunning	
Lag 2 Opprinnelig farge. 1782	Lys blågrå	Mellom: 3005-G20Y og 4005-G20Y Fargen er ikke mulig å kode, og må blandes på stedet etter prøve	Oljebasert maling	25-30
Lag 3	Lys grågrønn	Lysere enn: 3010-G10Y	Oljebasert maling	25-30
Lag 4	Lys grågrønn	2005-G80Y	Oljebasert maling	25-30
Lag 5 Nåværende farge	Lys gråhvit	1502-G	Oljebasert lasur	25-30

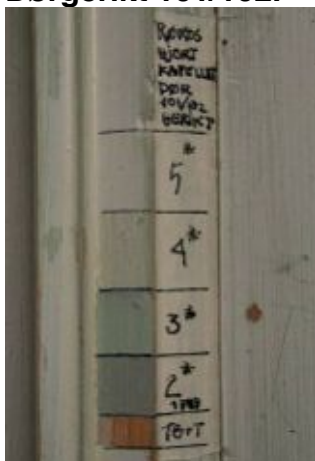
Dørgerikt 101/102.

Stratigrafisk fargelagsavdekking, dørgerikt 101/102.

Fargelag	Farge	NCS S nummer	Materialer	Glans
Lag 0. Tre	Lyst			
Lag 1	Lys blågrå	Ikke kodet	Oljebasert grunning	
Lag 2 Opprinnelig farge. 1782	Lys blågrå	Mellom: 3005-G20Y og 4005-G20Y Fargen er ikke mulig å kode, og må blandes på stedet etter prøve	Oljebasert maling	25-30
Lag 3	Lys grågrønn	Lysere enn: 3010-G10Y	Oljebasert maling	25-30
Lag 4	Lys grågrønn	2005-G80Y	Oljebasert maling	25-30
Lag 5 Nåværende farge	Lys gråhvit	1502-G	Oljebasert lasur	25-30

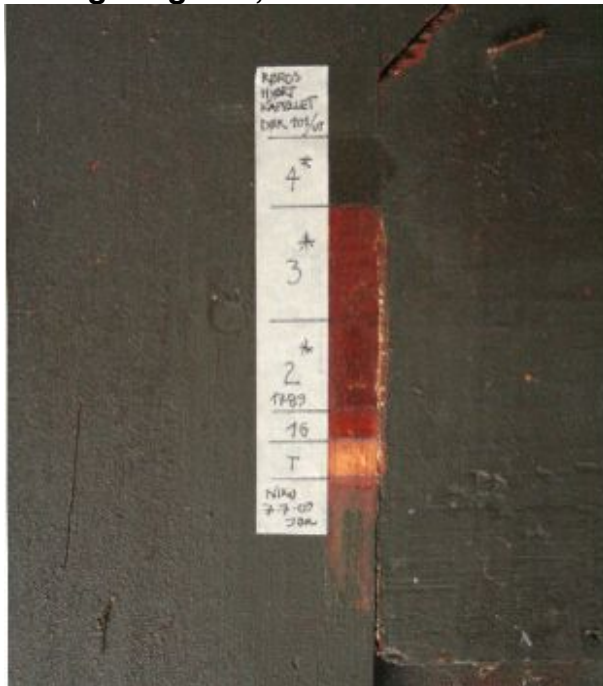
Dør og dørgerikt, 101/Ut.

Stratigrafisk fargelagsavdekking, dør 101/Ut

Fargelag	Farge	NCS S nummer	Materialer	Glans
Lag 0. Tre	Lyst			
Lag 1	Rød, mørk jernoksid	6030-Y80R	Oljebasert grunning	
Lag 2 Opprinnelig farge. 1782	Rød, mørk jernoksid	6030-Y80R	Oljebasert maling	25-30
Lag 3	Rød, mørk jernoksid	6030-Y80R	Oljebasert maling	25-30
Lag 4 Nåværende farge	Mørk grønnsort	8010-G70Y	Oljebasert maling	45-50

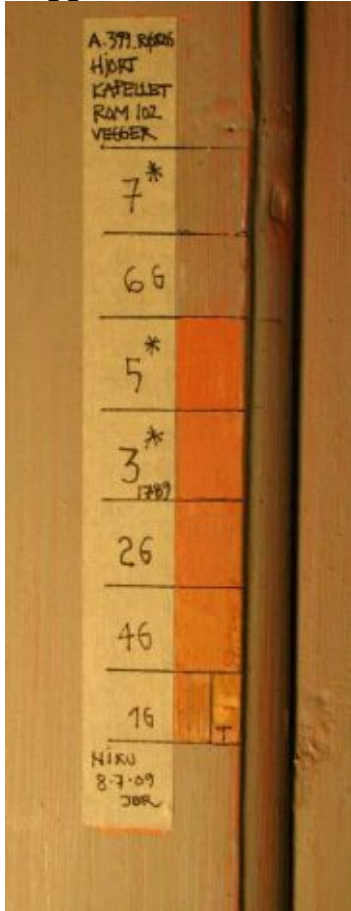
Vegger.

Stratigrafisk fargelagsavdekking, panel.

Fargelag	Farge	NCS S nummer	Materialer	Glans
Lag 0. Tre	Lyst			
Lag 1	Lys guloker	2020-Y40R	Tynn, oljebasert grunning	
Lag 2	Rosa	Mellom: 2040-Y60R og 2030-Y60R	Oljebasert grunning	
Lag 3 Opprinnelig farge. 1782	Rosa	Mellom: 2040-Y60R og 2030-Y60R Fargen er ikke mulig å kode, og må blandes på stedet etter prøve	Oljebasert maling	20-25
Lag 4	Lys gul oker	3502-Y	Oljebasert grunning	
Lag 5	Terrakotta	Mellom: 2050-Y50R og 2050-Y60R	Oljebasert maling	20-25
Lag 6	Lys fransk grå	2502-Y	Oljebasert grunning	
Lag 7 Nåværende farge	Fransk grå	2502-Y På grunn av gjennomslag fra fargelag 5 blir dette laget fransk grå.	Oljebasert maling	20-25

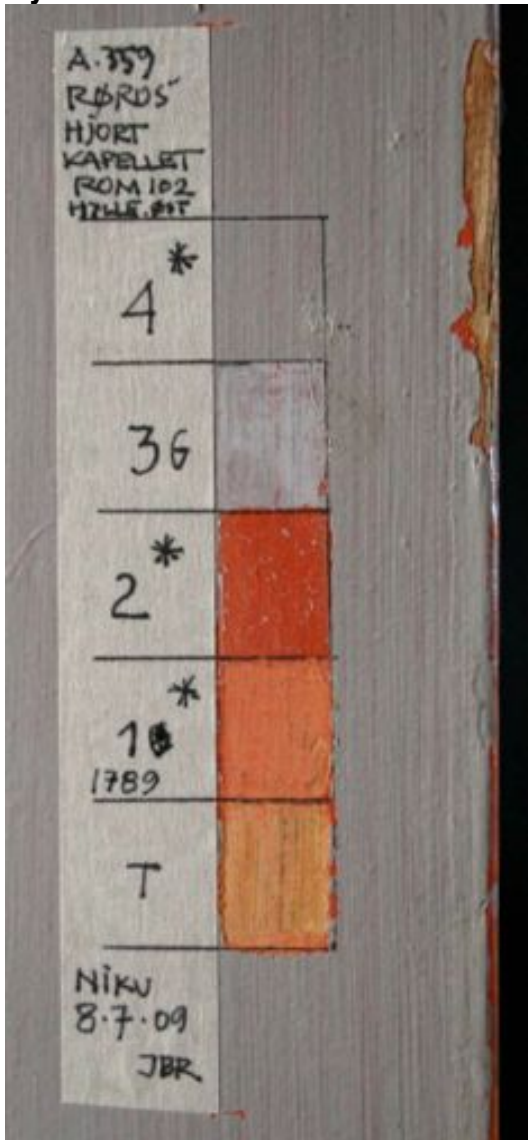
Hyller.

Stratigrafisk fargelagsavdekking, hyller.

Fargelag	Farge	NCS S nummer	Materialer	Glans
Lag 0. Tre	Lyst			
Lag 1 Opprinnelig farge. 1782	Rosa	Mellom: 2040-Y60R og 2030-Y60R Fargen er ikke mulig å kode, og må blandes på stedet etter prøve	Oljebasert maling	20-25
Lag 2	Terrakotta	Mellom: 2050-Y50R og 2050-Y60R	Oljebasert maling	20-25
Lag 3	Grå	Mellom: 2500-N og 3000-N	Oljebasert grunning	
Lag 4 Nåværende farge	Grå	Mellom: 2500-N og 3000-N	Oljebasert maling	25-30

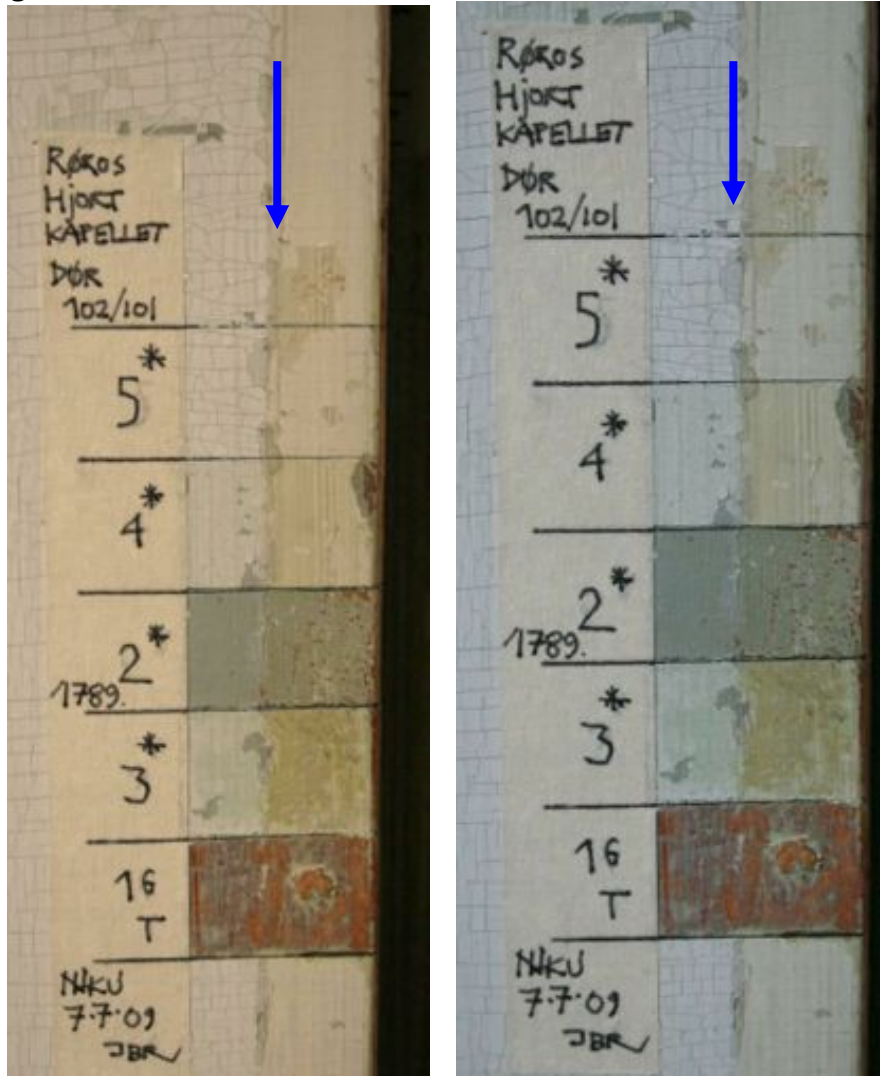
Dør og dørgerikter. 102/101.

Stratigrafisk fargelagsavdekking, dør 102/102. Foto tatt i dagslys til venstre og kunstlys til høyre. Den høyre delen av prøvene til høyre for de blå pilene har alltid stått dekket av dørkarmen. Legg merke til den store forskjellen det er på høyre og venstre del av de samme prøvene. Det er overflatene på samme fargelag vi observerer, men i høyre del er oljen i malingen kraftig gulnet. I venstre del kan vi observere at malingslagene er vesentlig mer krakelert og nedbrutt på grunn av sollys. Ved koding av avdekkete farger er det lett å feiltolke resultatene hvis ikke disse nedbrytningsfaktorene kjennes og tas med i vurderingene.

Fargelag	Farge	NCS S nummer	Materialer	Glans
Lag 0. Tre	Lys grå			
Lag 1	Lys grå	1500-N	Oljebasert grunning	
Lag 2 Opprinnelig farge. 1782	Blågrå	Mellom: 3005-G20Y og 4005-G20Y	Oljebasert maling	25-30
Lag 3	Lys grågrønn	Lysere enn: 2010-G30Y	Oljebasert maling	25-30
Lag 4	Lys grågrønn	0804-G20Y	Oljebasert maling	25-30
Lag 5 Nåværende farge	Lys gråhvit	0500-N	Oljebasert lasur	25-30

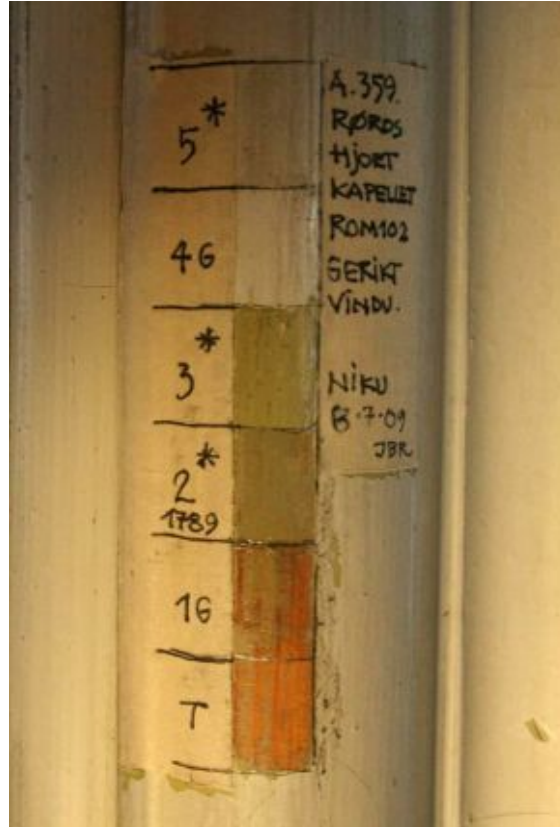
Vindu og vindusgerikter.

Stratigrafisk fargelagsavdekking, vindusgerikt.

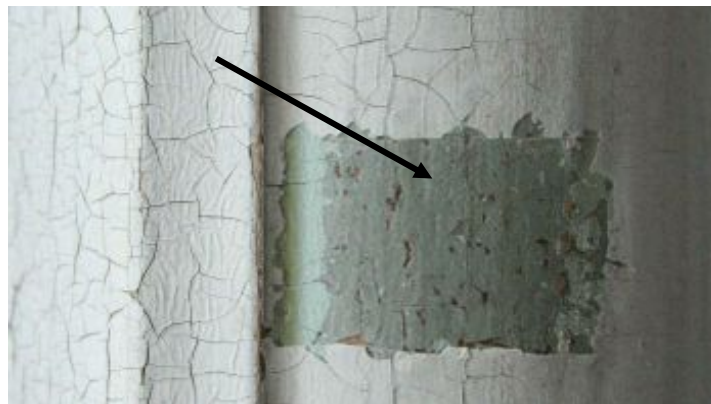
Avdekking av eldste fargelag på vinduet.

Fargelag	Farge	NCS S nummer	Materialer	Glans
Lag 0. Tre	Lyst			
Lag 1	Lys blågrå	3010-G50Y	Oljebasert grunning	
Lag 2 Opprinnelig farge. 1782	Blågrå	3010-G50Y	Oljebasert maling	25-30
Lag 3	Lys blågrønn	1515-B50G	Oljebasert maling	25-30
Lag 4	Hvit	Hvit	Oljebasert grunning	
Lag 5 Nåværende farge	Hvit	Hvit	Oljebasert maling	25-30

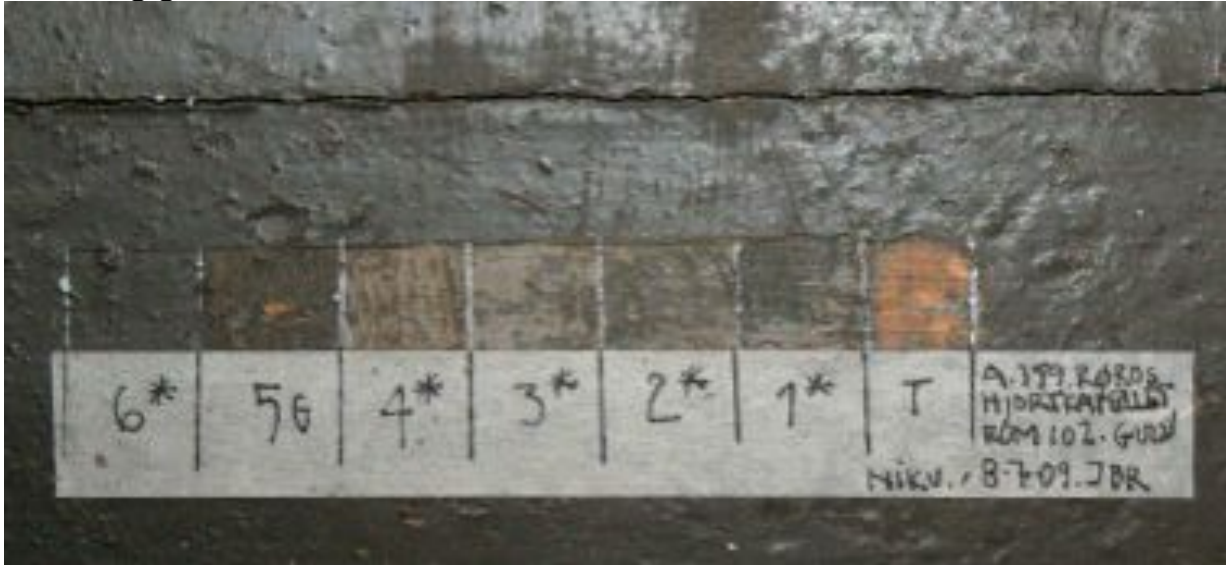
Fotlist og gulv.

Stratigrafisk fargelagsavdekking, gulvet.

Fargelag	Farge	NCS S nummer	Materialer	Glans
Lag 0. Tre	Lyst			
Lag 1 Opprinnelig farge. 1782	Grå	7005-Y20R	Oljebasert maling	35-40
Lag 2	Grå	6005-Y20R	Oljebasert maling	35-40
Lag 3	Lys grå	Fargen er ikke mulig å kode, men den ligger nærmest: 2000-N	Oljebasert grunning	
Lag 4	Lys grå	Fargen er ikke mulig å kode, men den ligger nærmest: 2000-N	Oljebasert maling	35-40
Lag 5	Mørk olivengrønn	Fargen er ikke mulig å kode, men den ligger nærmest: Mellom: 7005-G80Y og 8005-G80Y	Oljebasert grunning	
Lag 6 Nåværende farge	Mørk olivengrønn	Fargen er ikke mulig å kode, men den ligger nærmest: Mellom: 7005-G80Y og 8005-G80Y	Oljebasert maling	35-40
